**AUDITORÍA TÉCNICA A LOS RUBROS DEL CONTRATO NO. 2023-0038-  
CCM-AJ PARA LA REMODELACIÓN DE LA FACHADA Y SALONES DEL  
CIRCULO MILITAR, SUCURSAL GUAYAQUIL**

**Quito, 24 de diciembre de 2024**

## **INFORME DE AUDITORÍA TÉCNICA A LOS RUBROS DEL CONTRATO NO. 2023-0038-CCM-AJ PARA LA REMODELACIÓN DE LA FACHADA Y SALONES DEL CÍRCULO MILITAR, SUCURSAL GUAYAQUIL**

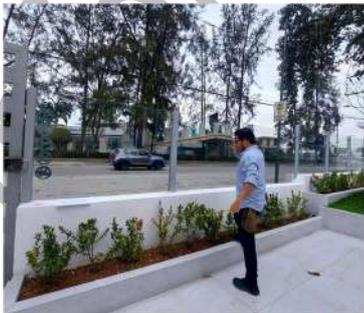
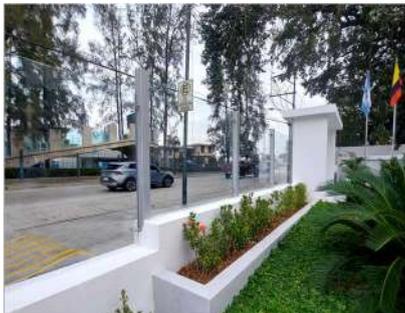
5

Rubro 5. Suministro e instalación de vidrio templado e= 10 mm para cerramiento Fecha: 26 al 29 de Noviembre 2024

Cerramiento Fachada frontal	Cerramiento Fachada frontal

CANTIDAD				ESTADO ACTUAL				ESTADO DE VERIFICACIÓN					
Cumple	X	No cumple		Bueno	X	Regular		Malo		Si	X	No

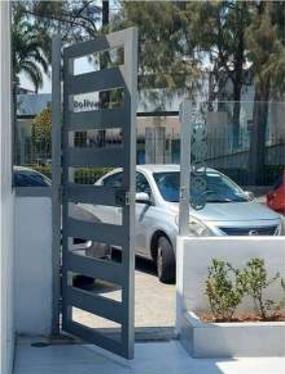
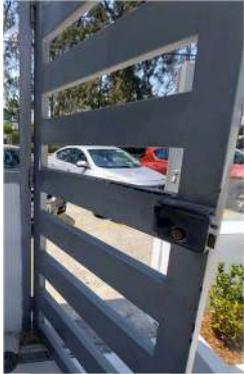
6

**Rubro 6.** SUMINISTRO Y MONTAJE DE ESTRUCTURA METÁLICA PARA PORTÓN PEATONAL (tubo rectangular de 100mm\*100mm en 2mm de espesor con varilla de anclaje)  
Fecha: 26 al 29 de Noviembre 2024

Portón peatonal de tubo rectangular	Portón peatonal de tubo rectangular

CANTIDAD				ESTADO ACTUAL				ESTADO DE VERIFICACIÓN		
Cumple	X	No cumple		Bueno	X	Regular	Malo	Si	X	No

- No se puede verificar el espesor del tubo rectangular, y queda a responsabilidad del fiscalizador que cumplió con la característica y especificaciones del rubro
- Se constata que necesita una mano de pintura anticorrosiva para evitar mayor desgaste, se observa que tiene un desgaste aproximado de un 10%.

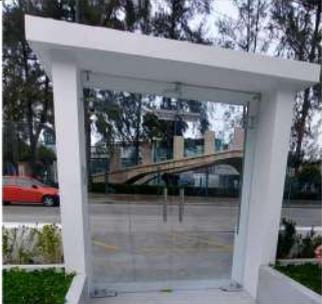
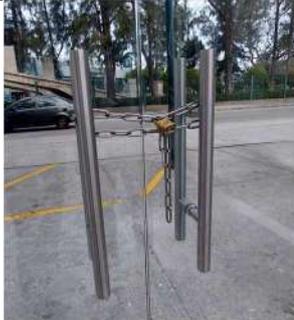
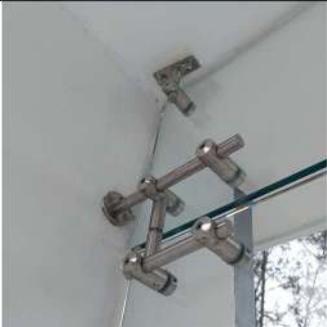
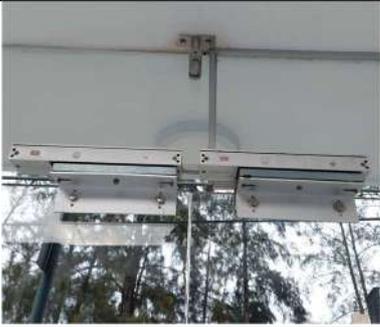
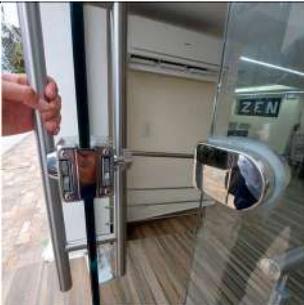
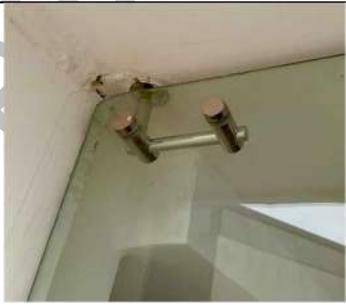
10

**Rubro 10.** Suministro e instalación de puerta de vidrio templado e=10 mm para portón peatonal (incluye accesorios de acero inoxidable y cerradura)  
Fecha: 26 al 29 de Noviembre 2024

Puerta peatonal de Ingreso	Puerta peatonal (jaladera)

Puerta peatonal (herrajes)	Puerta peatonal (Cerradura)

Puerta peatonal lateral Salón Zen (cerradura)	Puerta peatonal lateral Salón Zen (herrajes)

CANTIDAD			ESTADO ACTUAL				ESTADO DE VERIFICACIÓN			
Cumple	X	No cumple	Bueno	X	Regular	Malo	Si	X	No

- Se puede observar que existe silicona en el borde de la cerradura instalada lo que indica una instalación inadecuada o la existencia de algún defecto en el componente.

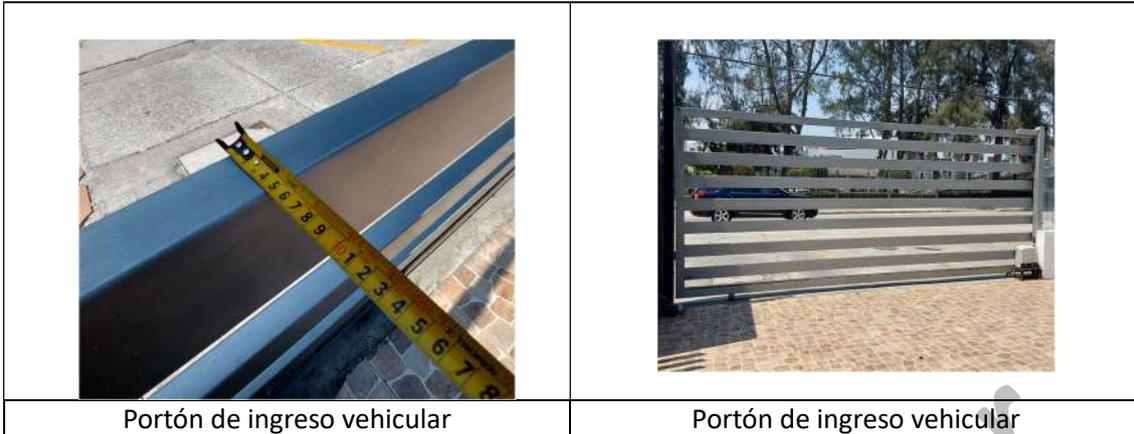
<p><b>Rubro 22. SUMINISTRO E INSTALACIÓN DE PUERTA DE ESTRUCTURA METÁLICA CORREDIZA PARA PORTÓN VEHICULAR</b> (tubo rectangular de 100mm*50mm en 2mm de espesor para el marco y tubo rectangular de 150mm*50mm en 2mm de espesor para las divisiones) (h=2,4 m) Fecha: 26 al 29 de Noviembre 2024</p>
---

CANTIDAD				ESTADO ACTUAL				ESTADO DE VERIFICACIÓN					
Cumple	X	No cumple		Bueno	x	Regular		Malo		Si	x	No

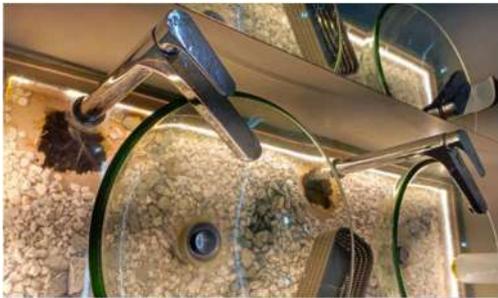
Baño del Salón Zen

**Rubro 134.** Suministro e instalación de muebles de melamina para lavamanos  
Fecha: 26 al 29 de Noviembre 2024

- Se verifica que no se ha utilizado las herramientas necesarias para la colocación de los accesorios del mueble por lo que se generaron daños visibles que se pudieron evitar en el proceso de instalación

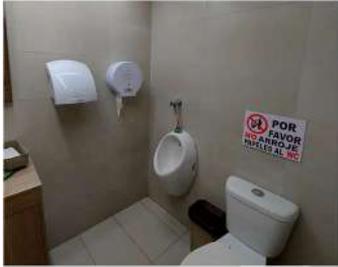
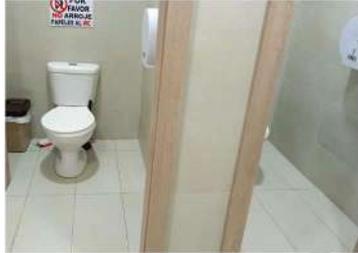
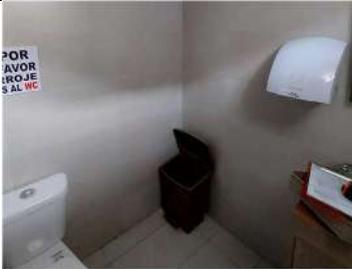
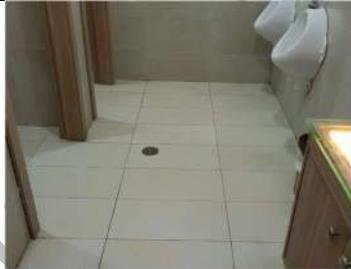
**Rubro 138.** Suministro y colocación de porcelanato en paredes y pisos de baño (Formato 0,3 m X 0,6 m)

Baños del Salón Zen	Baños del Salón Principal

CANTIDAD			ESTADO ACTUAL				ESTADO DE VERIFICACIÓN		
Cumple	X	No cumple	Bueno	X	Regular	Malo	Si	X	No

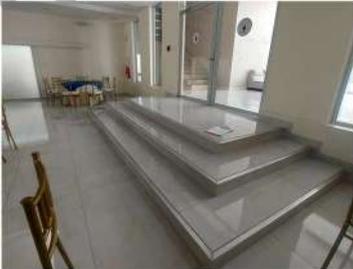
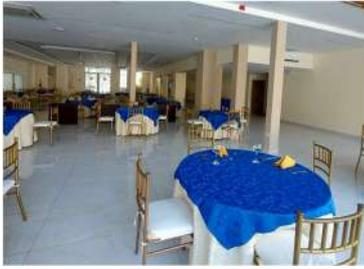
**Rubro 140.** Suministro y colocación de porcelanato gradas, rampas y pisos ( Formato 1,2 m X0,6 m)

Salón Principal	Salón Principal

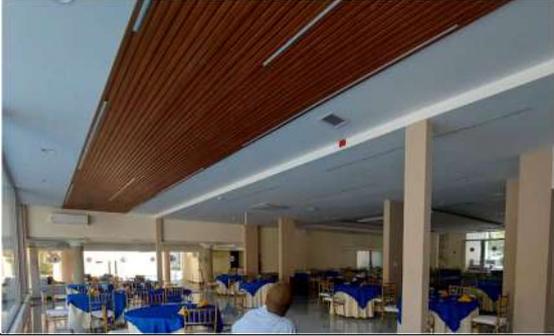
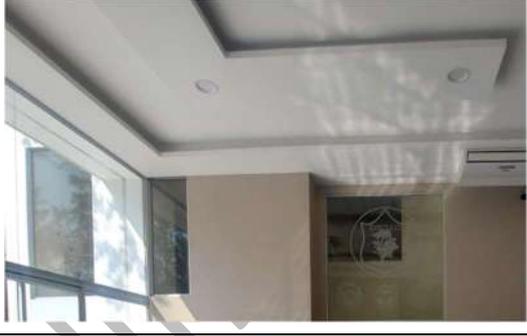
Salón Principal	Hall del Salón Principal

<b>Rubro 142.</b> Colocación de cielo raso con gypsum	
Fecha: 26 al 29 de Noviembre 2024

CANTIDAD			ESTADO ACTUAL				ESTADO DE VERIFICACIÓN		
Cumple	X	No cumple	Bueno	X	Regular	Malo	Si	X	No

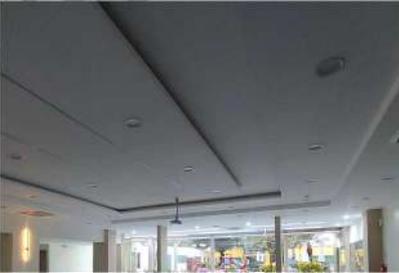
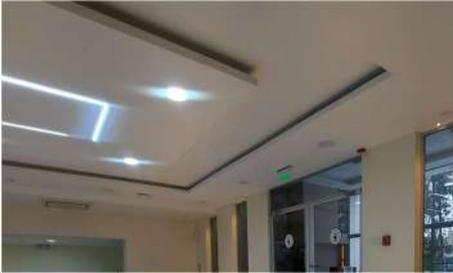
143

<b>Rubro 143.</b> Colocación de tapas de cielo raso gypsum	
Fecha: 26 al 29 de Noviembre 2024

Salón Principal	Salón Principal

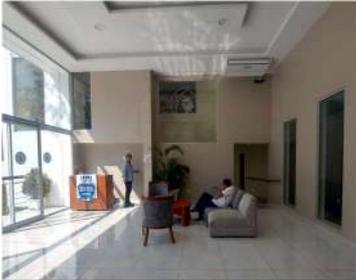
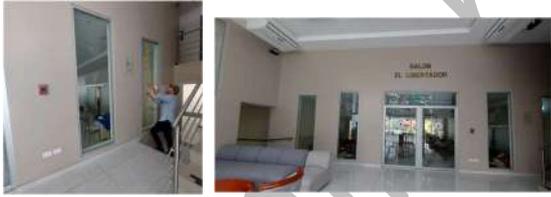
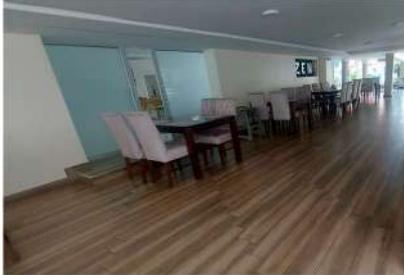
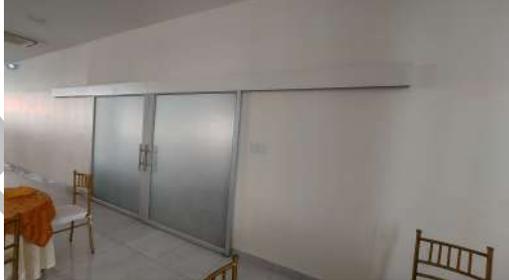
148

<b>Rubro 148.</b> Empastado y pintado Fecha: 26 al 29 de Noviembre 2024

Hall del salón Principal	Hall del salón Principal

Salón Zen	Salón Principal

CANTIDAD			ESTADO ACTUAL				ESTADO DE VERIFICACIÓN		
Cumple	<input checked="" type="checkbox"/>	No cumple	Bueno	<input checked="" type="checkbox"/>	Regular	Malo	Si	<input checked="" type="checkbox"/>	No

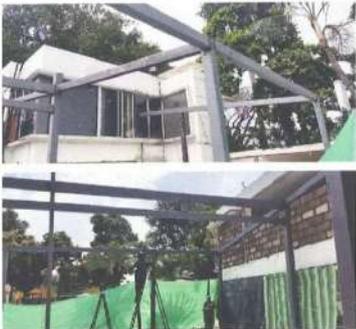
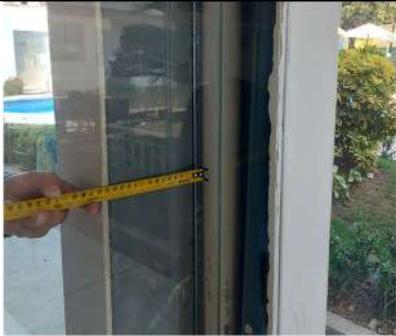
<b>Rubro 153.</b> Perfiles de acero A-36 – A-572 ( Columnas y cubierta ) Fecha: 26 al 29 de Noviembre 2024
---

Salón Principal Fuente: Fotos del Soporte 153 de la Planilla	Salón Principal Fuente: Fotos del Soporte 153 de la Planilla

CANTIDAD			ESTADO ACTUAL				ESTADO DE VERIFICACIÓN		
Cumple		No cumple	Bueno	X	Regular	Malo	Si	No	X

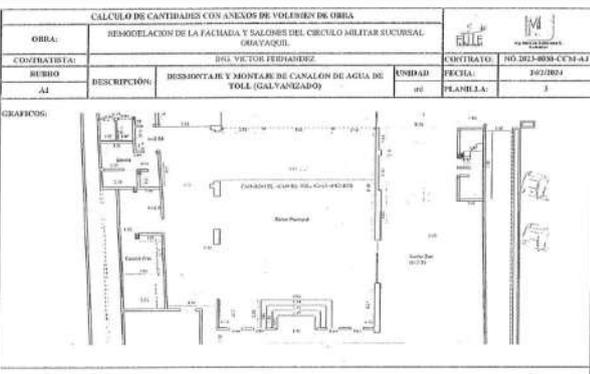
<b>Rubro A1. Desmontaje y montaje de canalón de agua de tol (galvanizado)</b> Fecha: 26 al 29 de Noviembre 2024																									
<p>ANEXO FOTOGRAFICO</p>

CÁLCULO DE CANTIDADES CON ANEXOS DE VOLÚMENES DE OBRA				OBRA:	REMEDIACIÓN DE LA FACHADA Y SALONES DEL CIRCULO MILITAR SUCURSAL GRAYAQUEL			COORDINADOR:	DR. VICTOR FERRASHERZ			RUBRO:	DESCRIPCIÓN:	UNIDAD:	FECHA:	A1	DES-MONTAJE Y MON-TAJE DE CANALÓN DE AGUA DE TOL (GALVANIZADO)	#	26/2024	GRÁFICOS:		PLANILLA:	3
CÁLCULO DE CANTIDADES CON ANEXOS DE VOLÚMENES DE OBRA																									
OBRA:	REMEDIACIÓN DE LA FACHADA Y SALONES DEL CIRCULO MILITAR SUCURSAL GRAYAQUEL																								
COORDINADOR:	DR. VICTOR FERRASHERZ																								
RUBRO:	DESCRIPCIÓN:	UNIDAD:	FECHA:																						
A1	DES-MONTAJE Y MON-TAJE DE CANALÓN DE AGUA DE TOL (GALVANIZADO)	#	26/2024																						
GRÁFICOS:		PLANILLA:	3																						
Salón Principal desarmado de cubierta Fuente: Fotos del Soporte A1 de la Planilla	Salón Principal Fachada posterior canalón de tol Fuente: Soporte A1 de la Planilla 3

CANTIDAD				ESTADO ACTUAL				ESTADO DE VERIFICACIÓN			
Cumple	X	No cumple		Bueno	X	Regular	Malo	Si	X	No

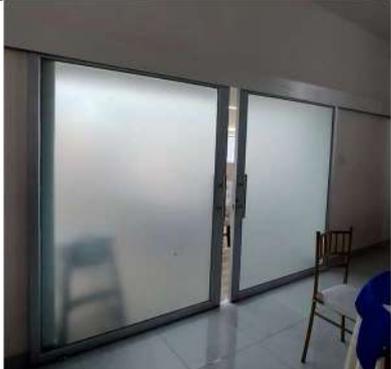
Puerta de Salón Principal	Puerta de Salón Principal

CANTIDAD				ESTADO ACTUAL				ESTADO DE VERIFICACIÓN			
Cumple	X	No cumple		Bueno		Regular	X	Malo	Si	No	X

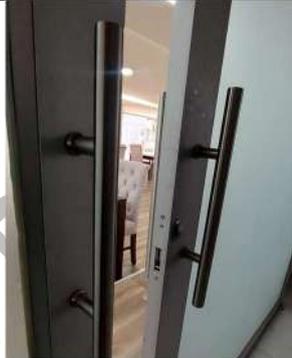
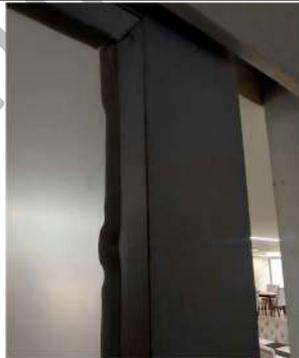
**Rubro A2.** Suministro e instalación de puerta corrediza de vidrio arenado de 6 mm (al ácido) con estructura de aluminio incluye 2 hojas corredizas con sus respectivas chapas

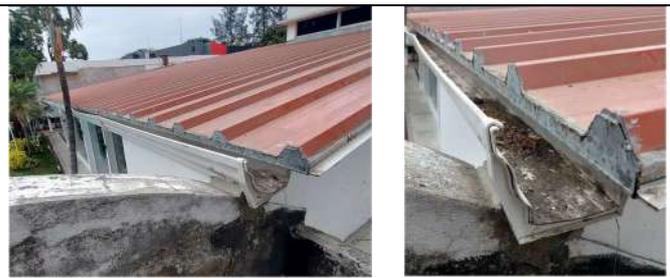
<p>Salón Principal fachada posterior canalón Fuente: Fotos del Soporte A12 de la Planilla</p>	<p>Salón Principal Fachada posterior canalón</p>

CANTIDAD				ESTADO ACTUAL				ESTADO DE VERIFICACIÓN		
Cumple	X	No cumple		Bueno	Regular	X	Malo	Si	No	X

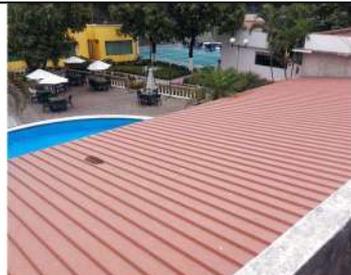
A13

<p><b>Rubro A13.</b> Cubierta con planchas still panel tipo sándwich Fecha: 26 al 29 de Noviembre 2024</p>

<p>Cubierta del Salón Principal parte posterior</p>	<p>Cubierta del Salón Principal parte posterior</p>

CANTIDAD				ESTADO ACTUAL				ESTADO DE VERIFICACIÓN					
Cumple	X	No cumple		Bueno	X	Regular		Malo		Si	X	No	X

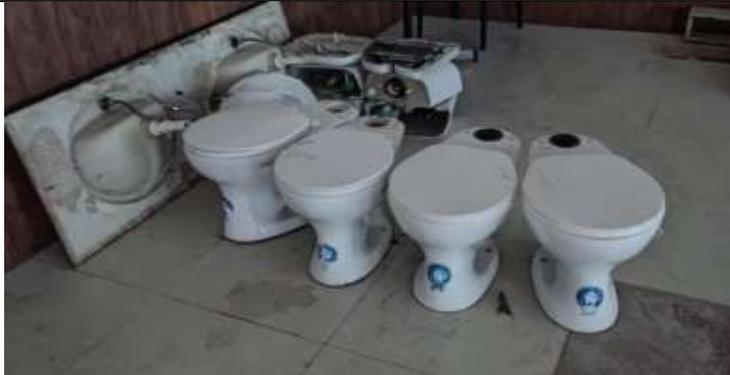
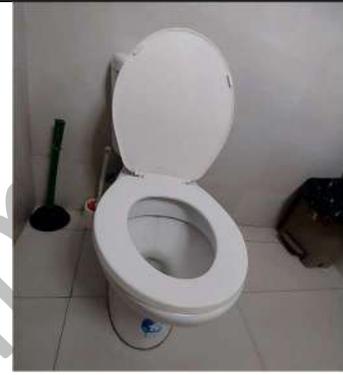
**Rubro A14.** Desmontaje e instalación de inodoro

Inodoros y lavabos  
Fuente: Fotos del Soporte A14 de la Planilla

Baño del salón Zen

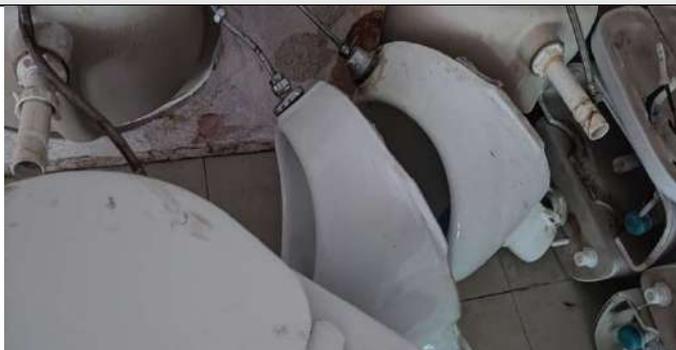
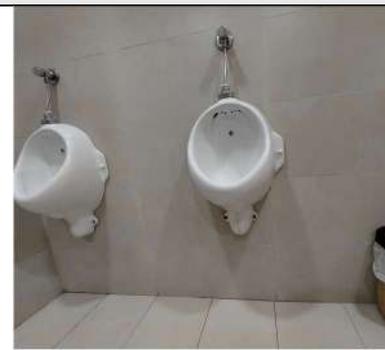
**Rubro A15.** Desmontaje e instalación de urinario

Urinarios Fuente: Fotos del Soporte A15 de la Planilla	Baño del salón Principal
---	--------------------------

CANTIDAD				ESTADO ACTUAL				ESTADO DE VERIFICACIÓN				
Cumple	X	No cumple		Bueno	X	Regular		Malo		Si	X	No

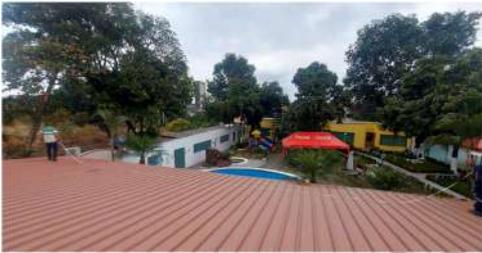
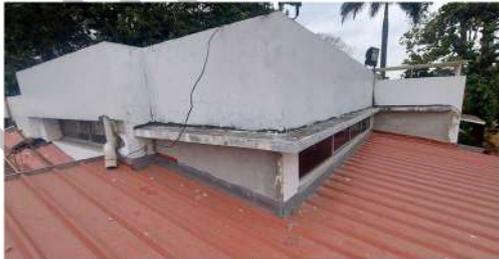
A17

<b>Rubro A17.</b> Flashing para techo Fecha: 26 al 29 de Noviembre 2024

Salón Principal cubierta posterior – Flashing posterior	Flashing esquinero

CANTIDAD				ESTADO ACTUAL				ESTADO DE VERIFICACIÓN				
Cumple	X	No cumple		Bueno	X	Regular		Malo		Si	X	No

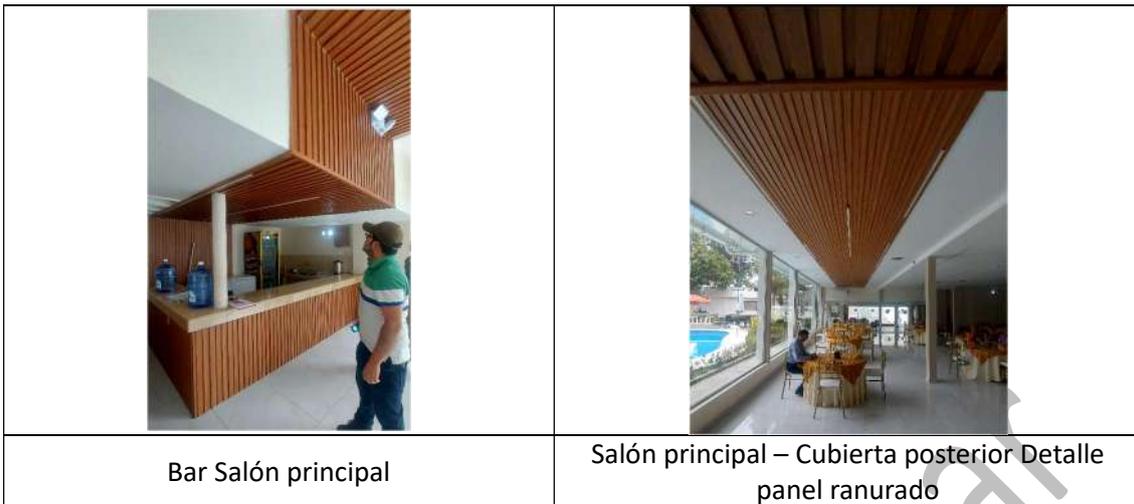
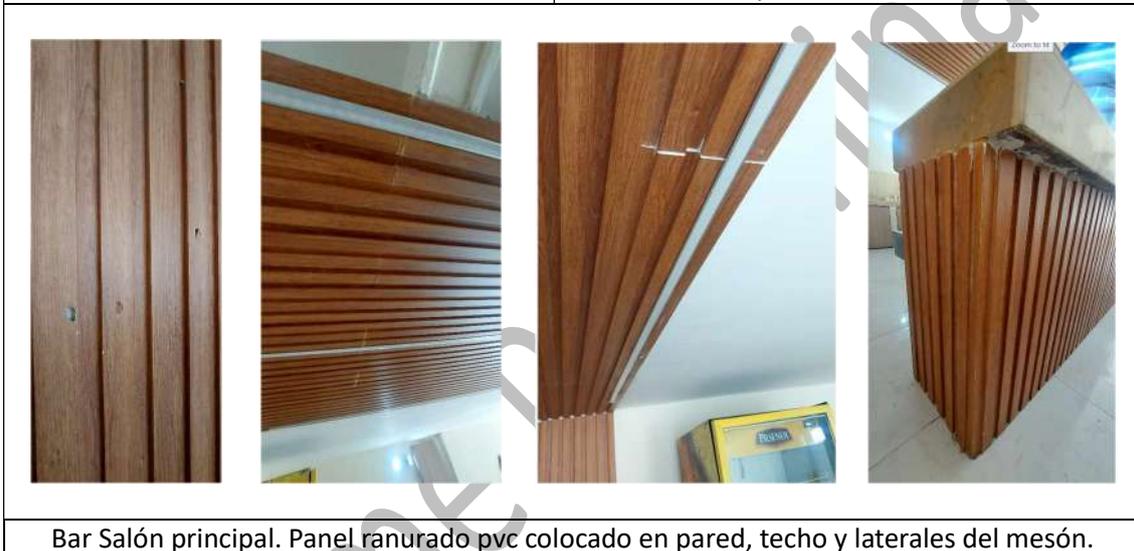
<b>Rubro A18.</b> Suministro y colocación de planchas PVC Fecha: 26 al 29 de Noviembre 2024
--

CANTIDAD			ESTADO ACTUAL				ESTADO DE VERIFICACI3N		
Cumple	X	No cumple	Bueno	Regular	X	Malo	Si	X	No

- Estado regular. Se ha identificado el desprendimiento de los paneles de PVC en las uniones, lo que ha dejado a la vista las juntas entre paneles. Adem3s, se observan roturas en algunas secciones, lo que compromete la durabilidad y est3tica de la instalaci3n. Es necesario establecer un plan de reparaci3n.
- No se encuentran descritas las caracter3sticas del producto en los documentos, ya que no se detalla la marca, color, las dimensiones u otras especificaciones t3cnicas. En el sitio, se procede a verificar algunas caracter3sticas del panel de PVC instalado.

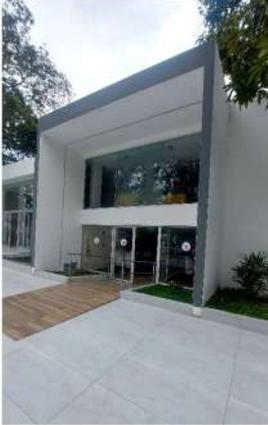
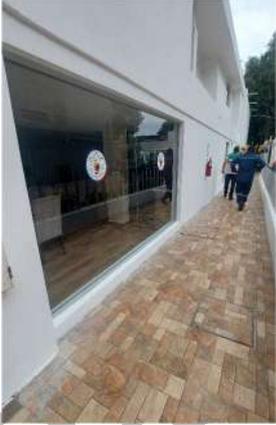
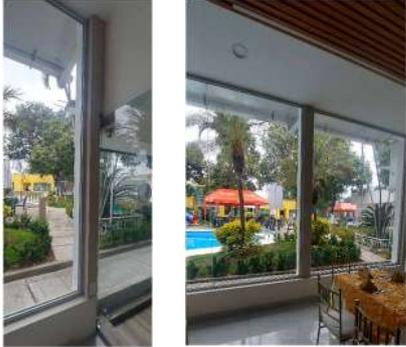
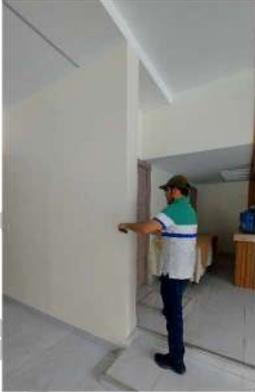
**Rubro A19. Suministro y colocación de fibrocemento**

<p>Fachada frontal e interior - Salón Principal</p>	<p>Fachada Salón Zen</p>	<p>Ventanas Fachada Lateral derecha S. Zen</p>

<p>5 Columnas Parte posterior S. Principal</p>	<p>Paredes Bodega</p>	<p>Planta alta exterior – Bara S. Principal</p>

CANTIDAD			ESTADO ACTUAL				ESTADO DE VERIFICACIÓN		
Cumple	X	No cumple	Bueno	X	Regular	Malo	Si	X	No

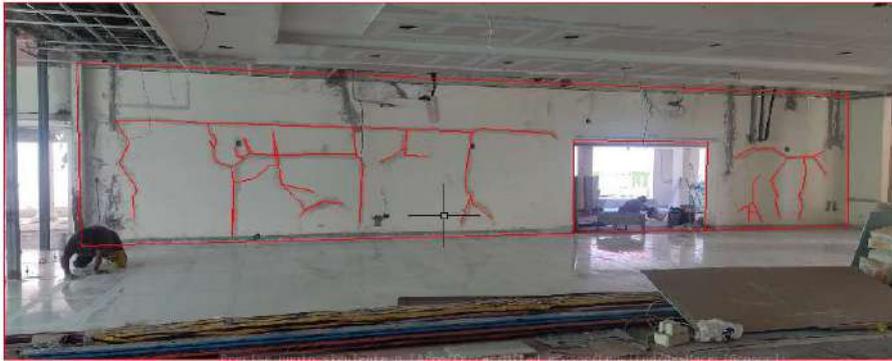
Pared lateral derecha – S. Principal  
Fuente: Foto del Soporte A20 de la Planilla 4

CANTIDAD			ESTADO ACTUAL			ESTADO DE VERIFICACIÓN		
Cumple		No cumple	Bueno	Regular	Malo	Si	No	X

- Este rubro no es verificable en sitio, ya que actualmente se encuentra colocado el acabado final es decir masillado y pintado. Sin embargo, no hay rastro de fisuras o agrietamientos en la pared indicada según los soportes o anexos de la planilla.

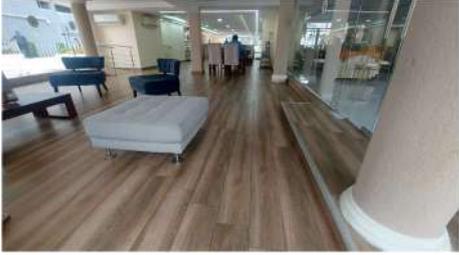
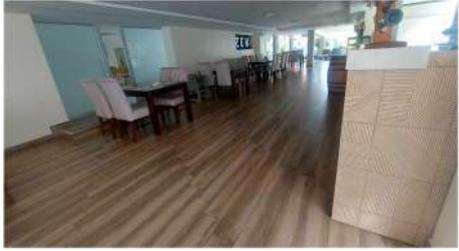
**Rubro A22.** Suministro y colocación de porcelanato para piso

Salón Zen - 1-2-3-4	Salón Zen - Cocina	Porcelanato 19x120 cm

Salón Zen - 5	Salón Zen - Bar	Salón Zen – Ingreso baños *No se cuantifica (Ver A25)

CANTIDAD			ESTADO ACTUAL			ESTADO DE VERIFICACIÓN			
Cumple	X	No cumple	Bueno	X	Regular	Malo	Si	X	No

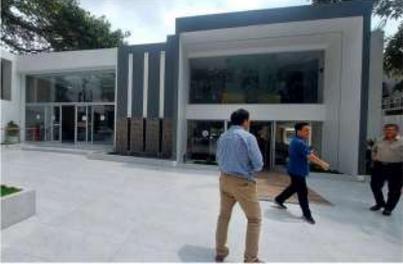
A23

**Rubro A23.** Colocación de porcelanato para piso (mano de obra)  
Fecha: 26 al 29 de Noviembre 2024

Porcelanato 19x120 cm	Porcelanato 19x120 cm

CANTIDAD				ESTADO ACTUAL				ESTADO DE VERIFICACIÓN		
Cumple	X	No cumple		Bueno	X	Regular	Malo	Si	X	No

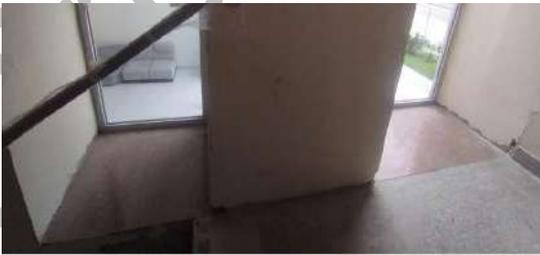
Cuarto frío de cocina salón Zen Fuente: Fotos del Soporte A24 de la planilla	Sala de Billar Fuente: Fotos del Soporte A24 de la planilla

Se verifica que se realizó trabajo de pegado de porcelanato como mantenimiento en espacios como bodegas con otro material que se desconoce de donde salió.

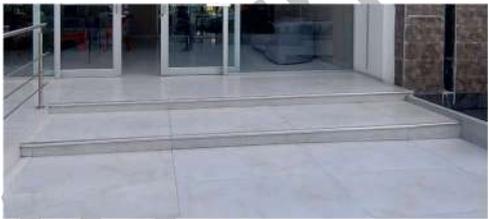
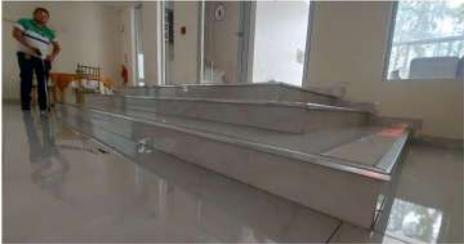
A26

Grada entrada al hall – Fachada frontal	Grada entrada al Salón Principal

Gradas del Salón Zen	Hall Gradadas del Salón Principal

- No se detallan las especificaciones del material instalado. Se verifica en sitio y en base a lo observado se ha buscado el perfil de las mismas características, las cuales cumplen con las condiciones expuestas.

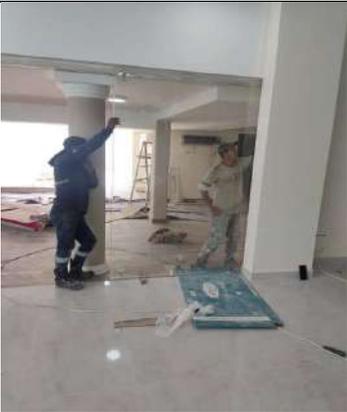
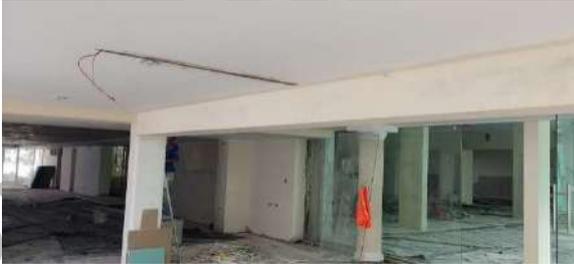
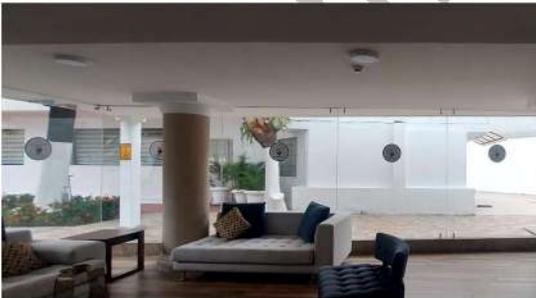
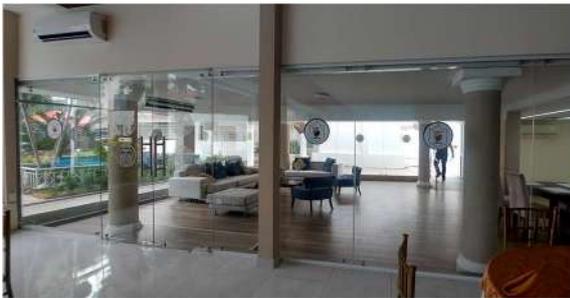
<b>Rubro A27. Desmontaje y montaje de vidrio templado</b>	
Fecha: 26 al 29 de Noviembre 2024

Desmontaje zona 1 Fuente: Fotos del Soportes A27	Desmontaje zona 1- vista desde S. Zen Fuente: Fotos del Soportes A27

Vidrio templado – zona 1 Fachada lateral derecha actual	Vidrio templado – zona 2 División entre S. Zen y S. Principal actual

CANTIDAD				ESTADO ACTUAL				ESTADO DE VERIFICACIÓN					
Cumple	X	No cumple		Bueno	X	Regular		Malo		Si	X	No	X

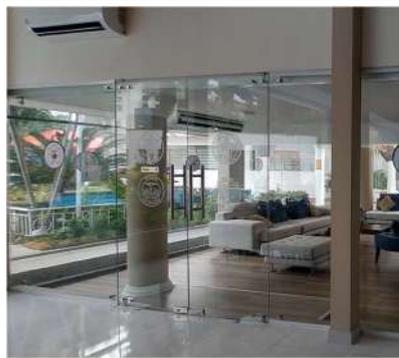
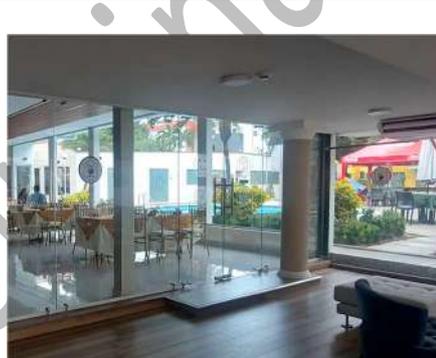
<b>Rubro A28.</b> Desmontaje y montaje de puerta de vidrio templado, incluye cambio de accesorios Fecha: 26 al 29 de Noviembre 2024

Puerta de vidrio S. Principal a S. Zen	Puerta de vidrio S. Zen a S. Principal	Puerta de vidrio S. Zen a S. Principal

CANTIDAD		ESTADO ACTUAL				ESTADO DE VERIFICACIÓN		
No cumple		Bueno	X	Regular	Malo	Si	No	X

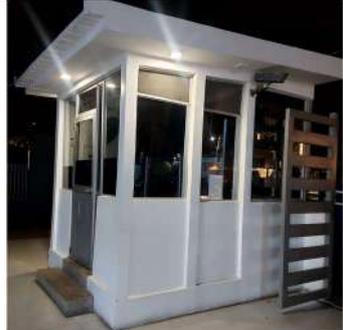
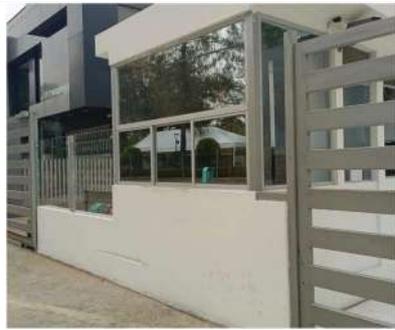
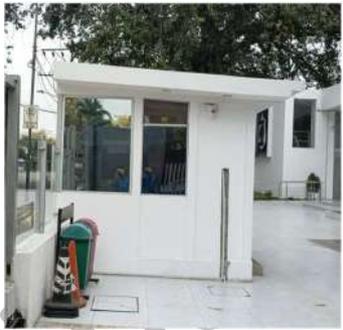
A30

Caseta de Guardianía	Caseta de Guardianía	Caseta de Guardianía

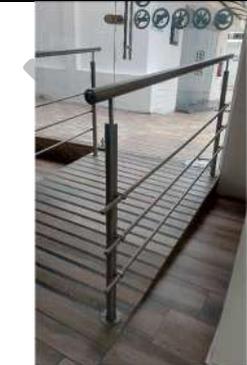
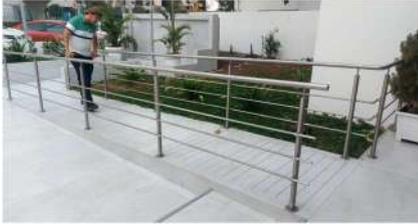
A31

S. Zen (Vidrios)	Acabados de pasamanos de ac.inox.		Hall (escalera segunda planta)

Acabados de pasamanos de ac.inox.	Salón Principal (entrada) Fachada frontal	Acabados de pasamanos de ac.inox.

- Se recomienda tener más cuidado con los detalles y los acabados como la suelda con tungsteno, los conectores y los terminales a presentar un deterioro tomar acciones correctivas.

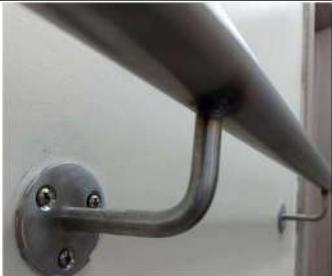
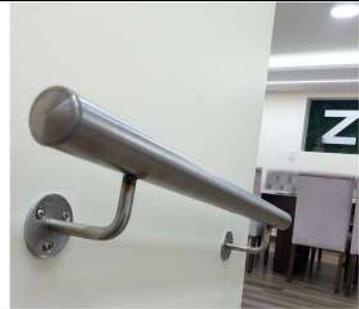
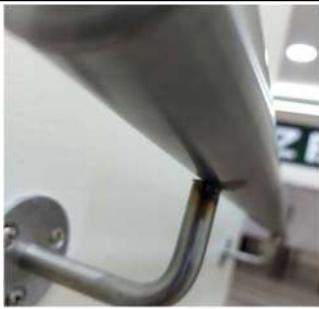
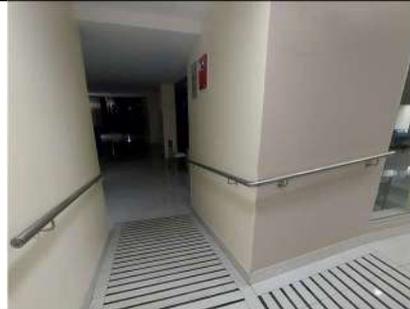
A32

Pasamanos baño Salón Zen	Acabados de pasamanos de ac.inox.	Acabados de pasamanos de ac.inox.

Pasamanos baño Salón Zen	Acabados de pasamanos de ac.inox	Pasamanos Hall de ingreso S. Principal

- Se recomienda corregir las fallas en las sueldas con tungsteno.

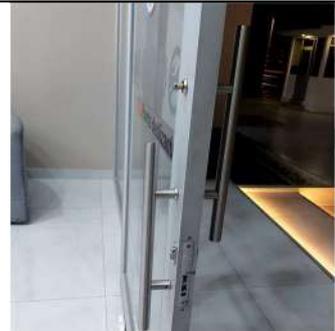
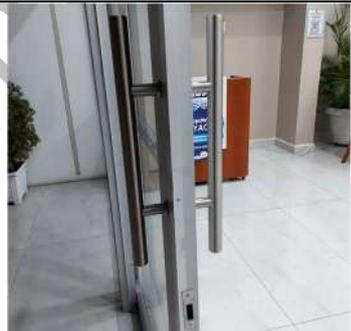
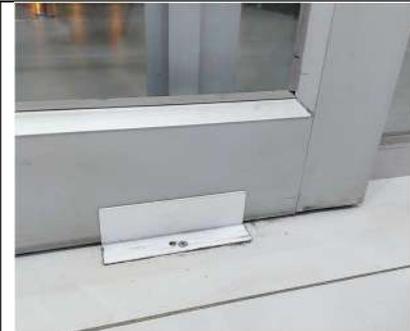
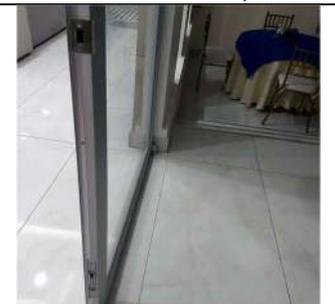
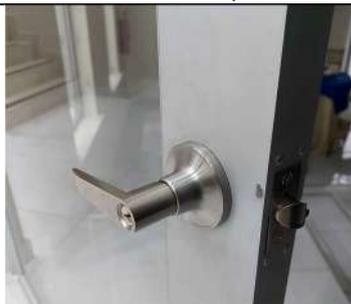
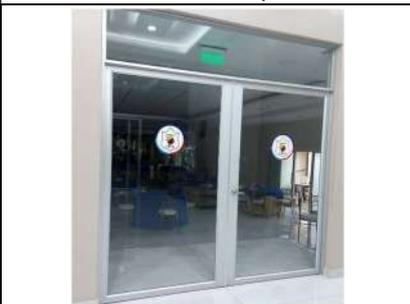
A33

Puerta de ingreso al Hall del salón Principal	Puerta de ingreso al Hall del Salón Principal	Puerta de ingreso al Hall del Salón Principal

Puerta de ingreso a Salón Principal	Puerta de ingreso a Salón Principal	Puerta de ingreso a Salón Principal
-------------------------------------	-------------------------------------	-------------------------------------

- Se ha detectado que en el rubro A34 ya está incluida la cerradura en la puerta de aluminio por lo tanto en este rubro solo sería una cerradura.
- Las agarraderas de las puertas principales ya están presentando daños, se están aflojando.
- En la inspección, los topes y cerraduras de las puertas de ingreso están funcionando correctamente sin ninguna novedad.

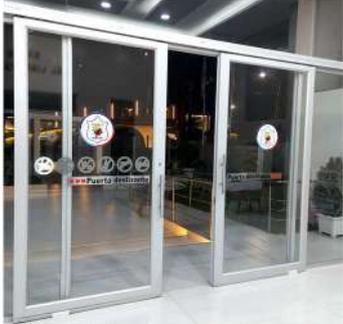
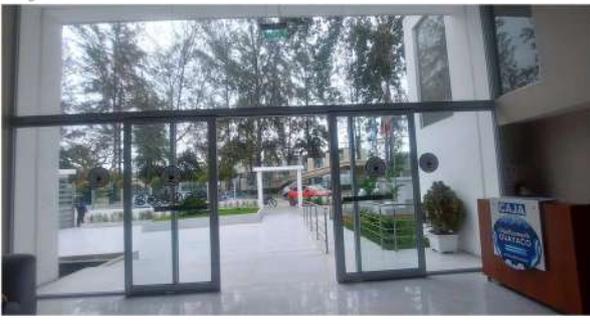
**Rubro A34. Suministro y colocación de puerta corrediza de aluminio**

Hall de ingreso a Salón Principal	Hall de ingreso a Salón Principal

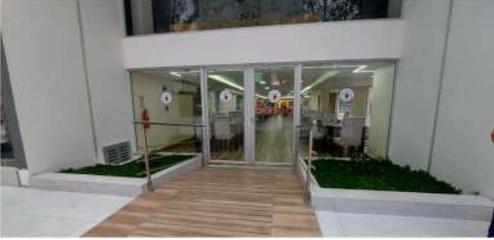
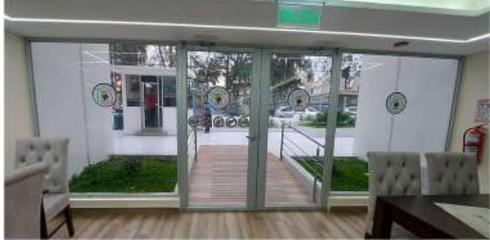
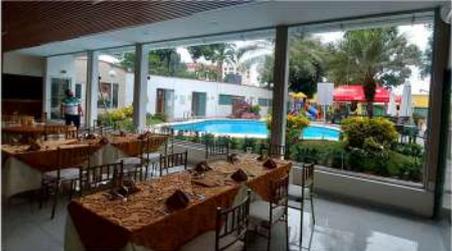
A35

Fachada frontal – Salón Zen	Fachada frontal – S. Zen (vista desde interior)

Fachada posterior -Salón Principal

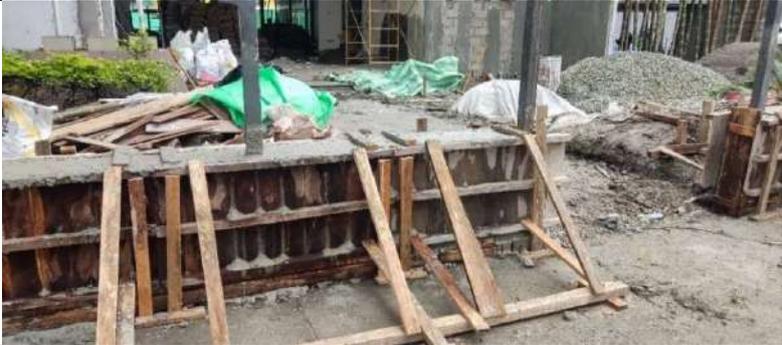
<b>Rubro A36. Encofrado</b>	
Fecha: 26 al 29 de Noviembre 2024

Encofrado Fuente: Fotos del Soporte A36 de la planilla

- Actualmente este rubro no se puede verificar físicamente.
- En sitio se corrobora las dimensiones de los muros donde fueron ocupados los encofrados, según lo indicado en el soporte A36.

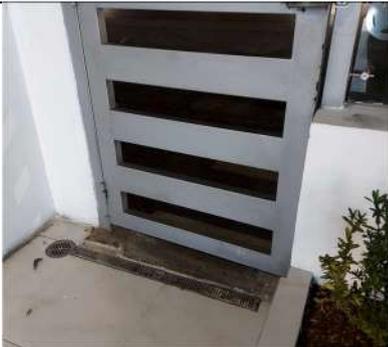
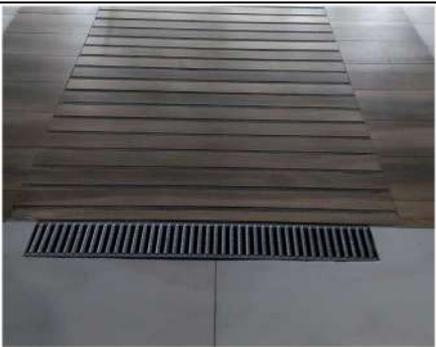
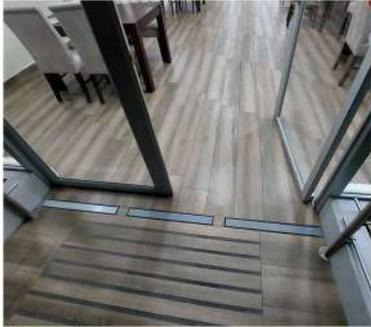
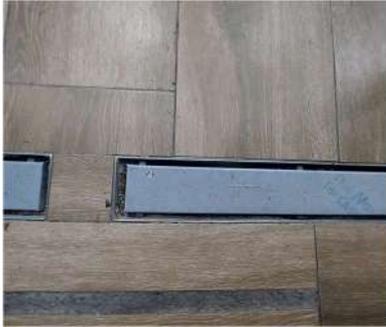
A37

Acceso 1 Guardianía	Ingreso a rampa Salón Zen

Ingreso a Salón Zen	Ingreso a Salón Zen

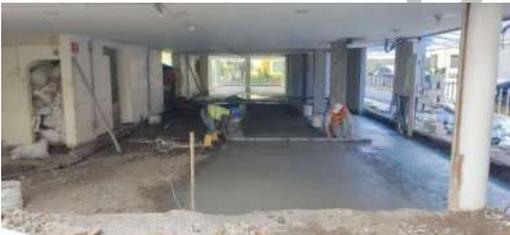
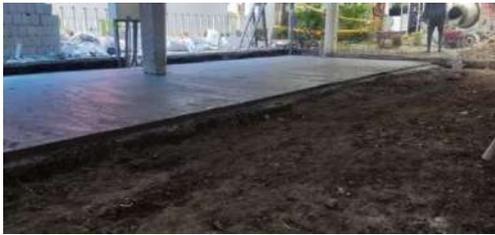
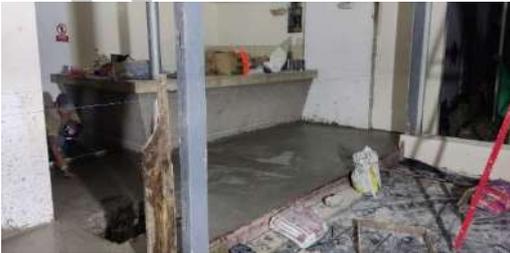
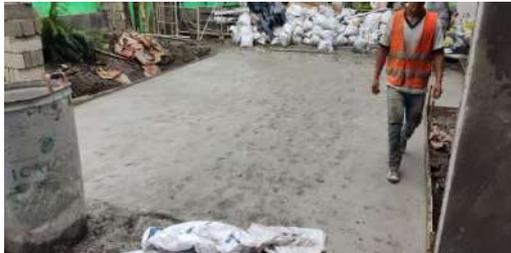
**Rubro A38.** Contrapiso e=10cm con hormigón fc=180 kf/cm<sup>2</sup>

Salón y cocina Zen Fuente: Fotos del Soporte A38 de la planilla	Salón Zen Fuente: Fotos del Soporte A38 de la planilla

Bar Salón Principal Fuente: Fotos del Soporte A38 de la planilla	Contrapiso Parte frontal / izquierda Fuente: Fotos del Soporte A38 de la planilla

- Con el único respaldo que se cuenta para verificar la ejecución del Contrapiso, son las fotografías de los soportes A38 donde se visualiza: el trabajo realizado con el fin de cumplir una altura adecuada para el salón zen, realizan un contrapiso en el bar existente en el salón principal con el objetivo de manejar un solo nivel con respecto al patio posterior, en la jardinería frontal.
- No se pueden corroborar las dimensiones del contrapiso de la jardinería frontal en sitio ya que en el gráfico de los soportes no hay referencias ni delimitaciones, solo consta el área total.
- En los soportes señalan que coloca un contrapiso en planta alta (3) – sobre el bar del S. Principal, pero eso no es admisible; debe constar en otro rubro diferente como entrepiso, losa o cubierta. En sitio se constata que es 250.43 m<sup>2</sup> y la cantidad planillada es 255.43 m<sup>2</sup>.

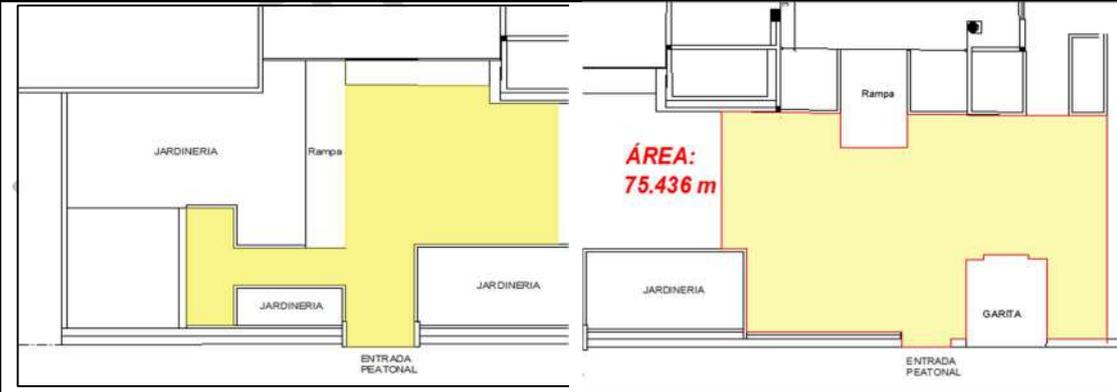
<p>A38. De la mitad hacia el lado izquierdo colocan el contrapiso <math>f_c=180</math> kf/cm<sup>2</sup></p>

- Para este tipo de rubros es importante colocar en los soportes fotografías antes de la intervención y donde consten las dimensiones tomadas en el proceso constructivo. Así como de planos iniciales y detalles constructivos.
- Se recomienda verificar que en los soportes los gráficos correspondan al rubro, sin sobre montar fotos y gráficos.

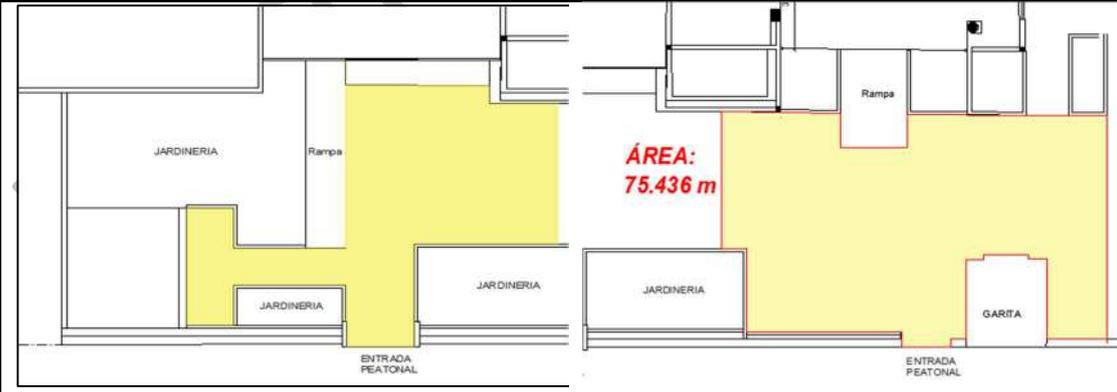
<p>A39. De la mitad hacia el lado derecho colocan el contrapiso <math>f_c=210</math> kf/cm<sup>2</sup></p>

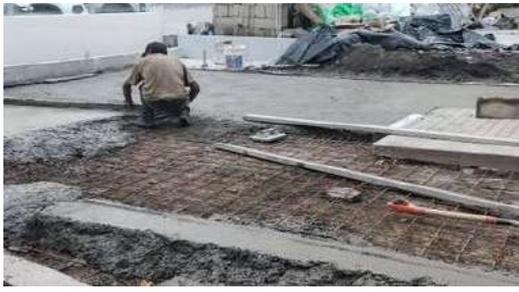
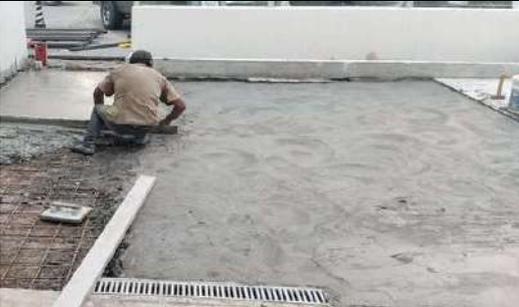
<p>Contrapiso-parte frontal (tramo derecho) Fuente: Fotos del Soporte A39 de la planilla</p>	<p>Parte frontal (tramo izquierdo con otra dosificación de hormigón) Fuente: Fotos del Soporte A40 de la planilla</p>

<p>Contrapiso-parte frontal (tramo derecho) Fuente: Fotos del Soporte A39 de la planilla</p>	<p>Parte frontal (tramo izquierdo y derecho) Actualmente está instalado sobre el contrapiso el porcelanato.</p>

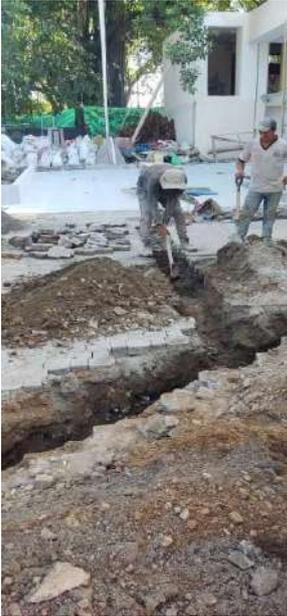
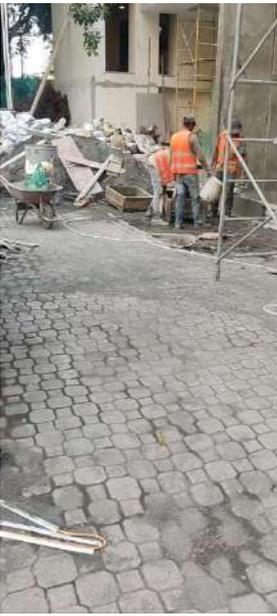
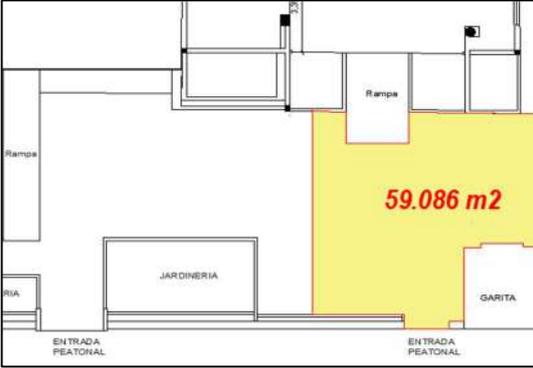
<p>Retiro fachada Frontal Fuente: Fotos del Soporte A40 de la planilla</p>	<p>Retiro fachada Frontal Fuente: Fotos del Soporte A40 de la planilla</p>	<p>Retiro fachada Frontal Fuente: Fotos del Soporte A40 de la planilla</p>

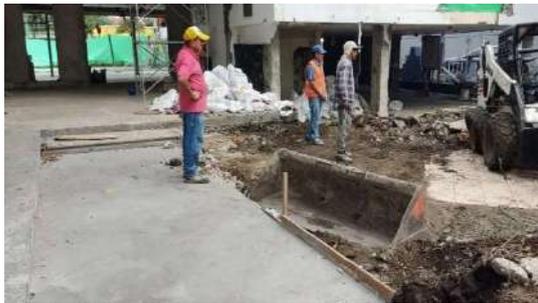
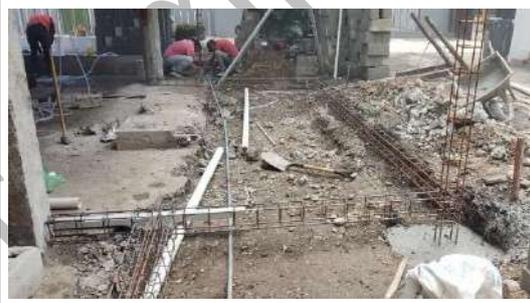
Vista fachada frontal – Trabajo con bob cat  
Fuente: Fotos del Soporte A43

Vista posterior – Salón Zen  
Fuente: Fotos del Soporte A43

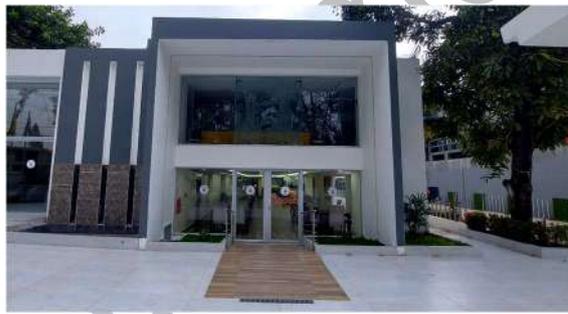
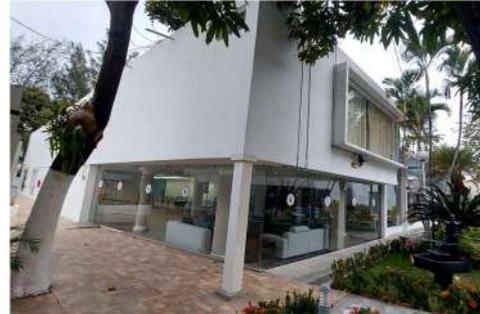
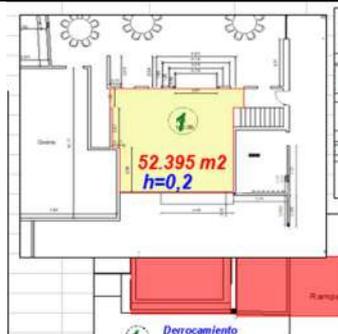
Fachada frontal – Salón Zen

Vista posterior – Salón Zen

Hall de ingreso a Salón Principal

- No se puede verificar la profundidad que se derrocó solo nos podemos respaldar a los documentos de soporte como referencia.
- Se ha analizado que el derrocamiento del hall del salón principal de 52.395 m<sup>2</sup> y una h de 0.20 m ya se derroco con roto martillo en el rubro A42 y se vuelve a cuantificar en este rubro.
- Este rubro ya constaba en el rubro contractual 29 con igual nombre, mismo que en la planilla 1, 2, 3, constan como 0% de ejecución y en la planilla 4, crear el rubro nuevo no contractual modificado al precio unitario.

- Tener más cuidado de no duplicar los volúmenes de los rubros ya que ocasiona problemas al cuantificar

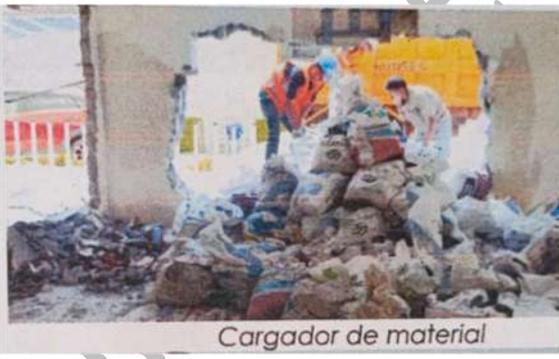
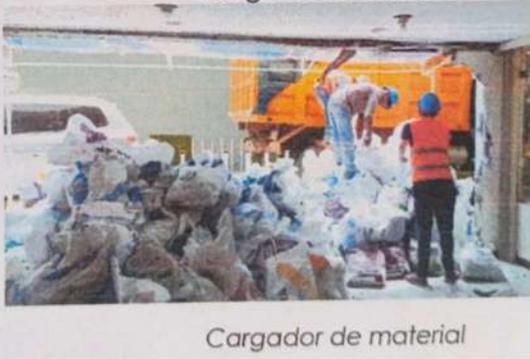
<p>Cargador de material</p>					
Cargado de material a mano			Cargado de material a mano					
Fuente: Fotos del Soporte A44 de la planilla			Fuente: Fotos del Soporte A44 de la planilla

- No se puede verificar ni cuantificar por ser un trabajo previo a la visita técnica
- Este rubro ya constaba en el rubro contractual 32 con igual nombre, mismo que en la planilla 1, 2, 3, constan como 0% de ejecución y en la planilla 4, crear el rubro nuevo no contractual modificado al precio unitario.

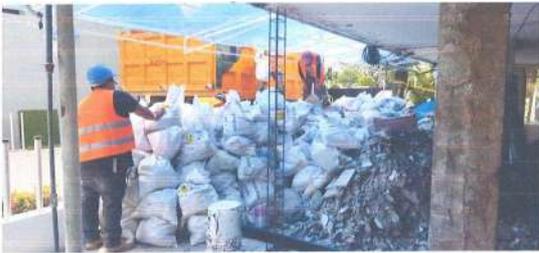
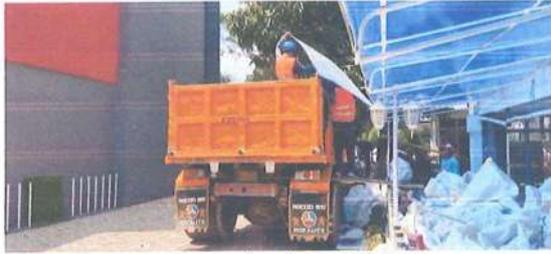
Cargador de material	Cargador de material
Cargado de material a máquina Fuente: Fotos del Soporte A45 de la planilla	Cargado de material a máquina Fuente: Fotos del Soporte A45 de la planilla

- En las fotografías obtenidas del soporte de cantidades de obra, se identifica a varios trabajadores cargando el material hacia la volqueta, este anexo fotográfico no corresponde al rubro A45. No se tiene otra información para verificación.
- Este rubro ya constaba en el rubro contractual 31 con igual nombre, mismo que en la planilla 1, 2, 3, constan como 0% de ejecución y en la planilla 4, crear el rubro nuevo no contractual modificado al precio unitario.

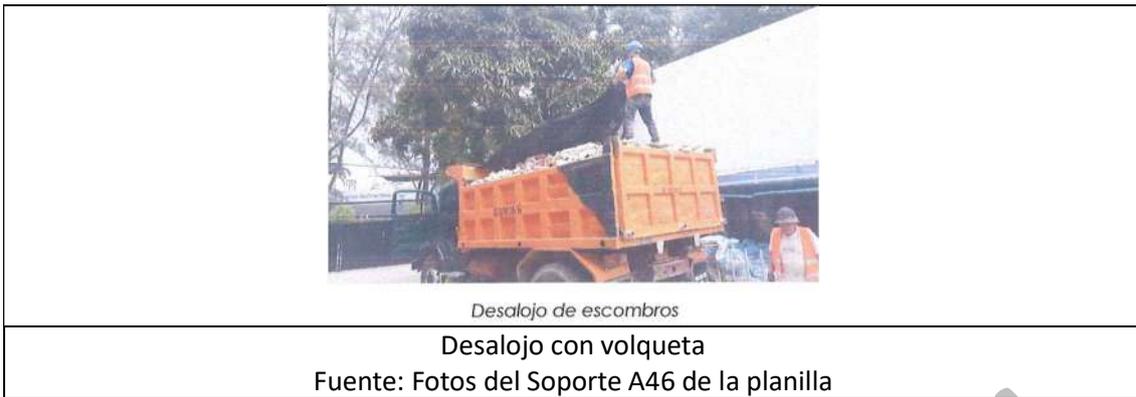
A46

<b>Rubro A46.</b> Desalojo con volqueta Fecha: 26 al 29 de Noviembre 2024
--

- En este rubro no se puede analizar los volúmenes expuesto de desalojo, ya que este rubro no es cuantificable actualmente ya que no se tiene medidas reales como se pueda verificar.

- Se recalca el mejor manejo de los recursos gráficos y fotográficos al menos en rubros de tan delicada cuantificación, ya que este es el único medio de poder verificar trabajos no visibles a simple vista

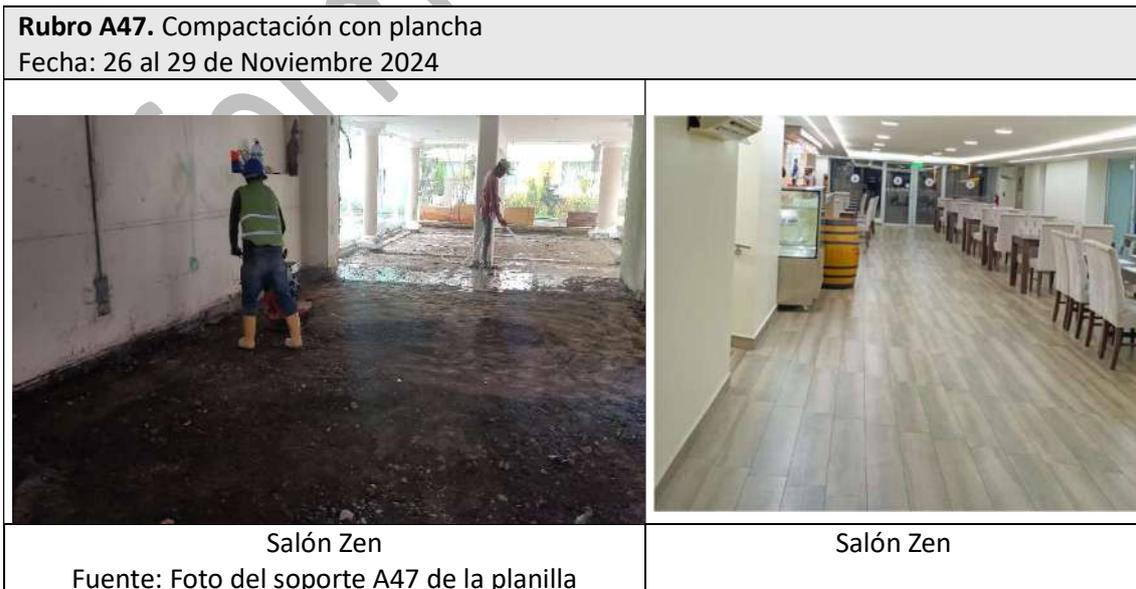
A47

- Se constata que el piso esta nivelado
- Se sugiere que se coloque las medidas perimetrales en el área de intervención, para la mejor cuantificación y verificación del rubro a parte del texto de área.

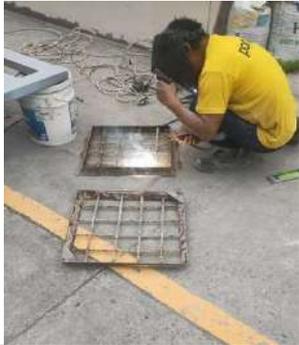
Salón principal - Bar Fuente: Foto del soporte A48 de la planilla	Salón principal - Bar Fuente: Foto del soporte A48 de la planilla

- Se constato que el terminado de los bordes de las tapas de las cajas del bar es muy rustico
- La calidad de los materiales usados serán responsabilidad del fiscalizador

- se recomienda corregir fallas estéticas con empore de pisos

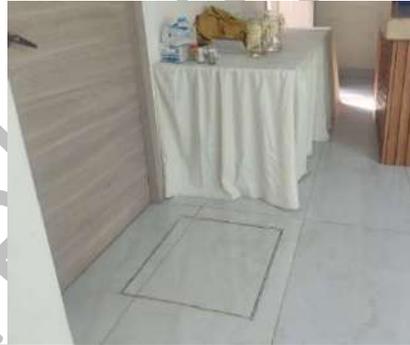
<b>Rubro A48.</b> Fundición de tapas de cajas de revisión existentes Fecha: 26 al 29 de Noviembre 2024

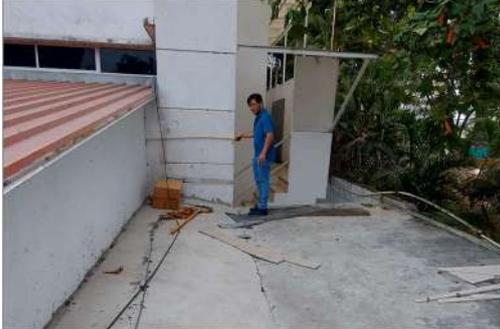
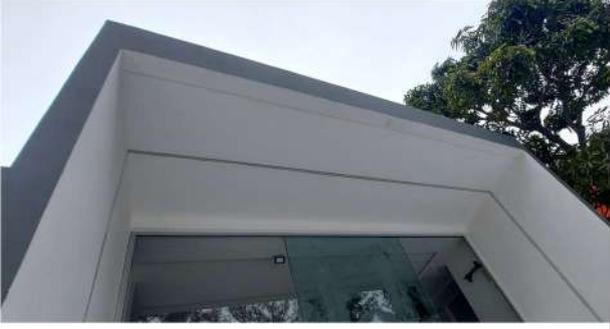
Losa sobre el bar del salón Principal	Losa fachada frontal salón Zen

<b>Rubro A49.</b> Losa alivianada de hormigón armado, incluye encofrado Fecha: 26 al 29 de Noviembre 2024
--

- Para evitar daños futuros, se recomienda corregir la caída de agua para evitar acumulación y el ingreso de agua por una tubería eléctrica existente.
