**AUDITORÍA TÉCNICA A LOS RUBROS DEL CONTRATO NO. 2023-0038-  
CCM-AJ PARA LA REMODELACIÓN DE LA FACHADA Y SALONES DEL  
CIRCULO MILITAR, SUCURSAL GUAYAQUIL**

**Quito, 24 de diciembre de 2024**

## **INFORME DE AUDITORÍA TÉCNICA A LOS RUBROS DEL CONTRATO NO. 2023-0038-CCM-AJ PARA LA REMODELACIÓN DE LA FACHADA Y SALONES DEL CÍRCULO MILITAR, SUCURSAL GUAYAQUIL**

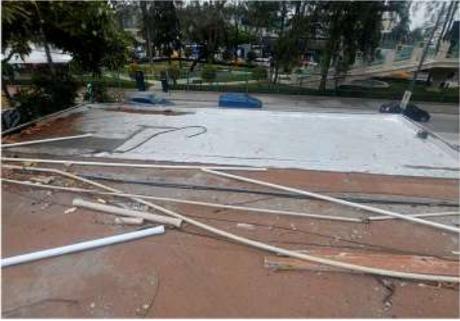
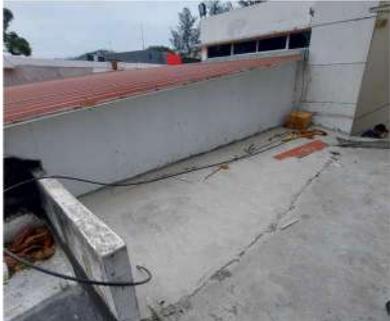
A50

Losa sobre el ingreso del salón Zen	Losa sobre el bar del salón Principal

- Se pudo constatar que solo esta impermeabilizado la losa frontal del salón zen y no la posterior del salón principal sobre el bar.

- Se recomienda decirle al contratista que termine este trabajo pendiente A51

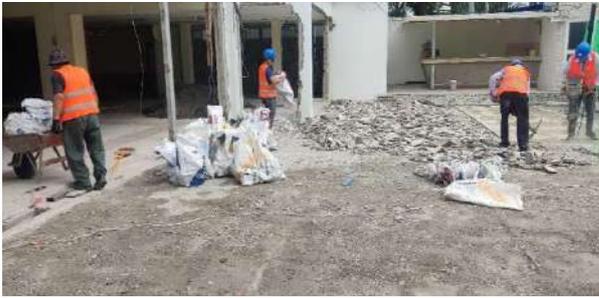
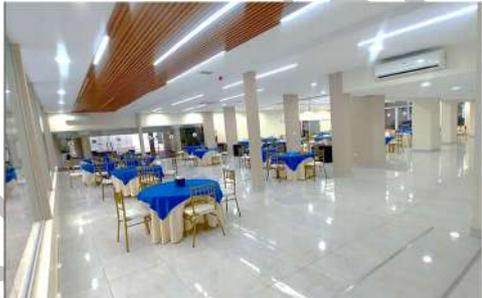
Fachada posterior salón Principal Fuente: Foto del soporte A48 de la planilla	Salón Principal zona posterior

Solo se pudo constatar con los soportes gráficos y fotográfico lo que se retiró y se cotejo con la visita

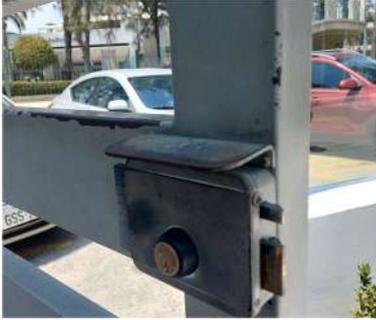
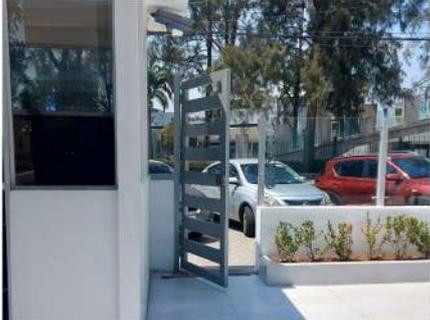
A52

Puerta de ingreso principal cerramiento	Puerta de ingreso principal cerramiento

- Se comprobó que las cerraduras están en funcionando

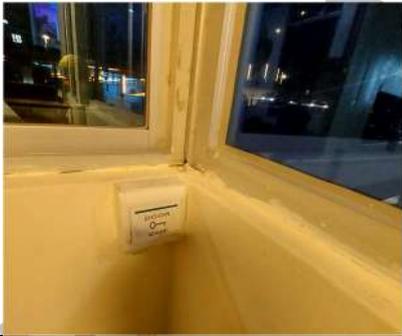
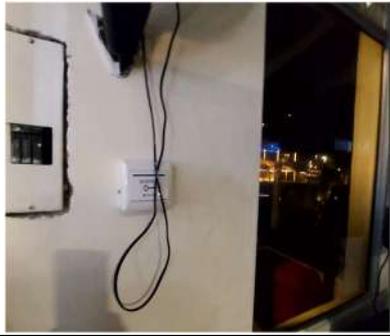
A53

Caseta de Guardianía	Caseta de Guardianía

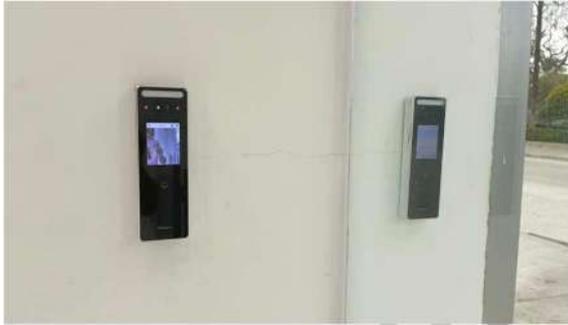
Ingreso fachado frontal Fuente: Foto del soporte A54 de la planilla	Ingreso fachado frontal

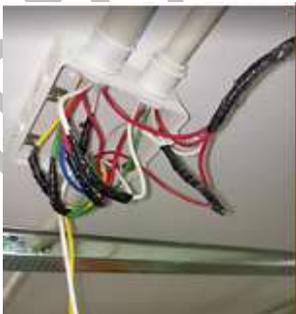
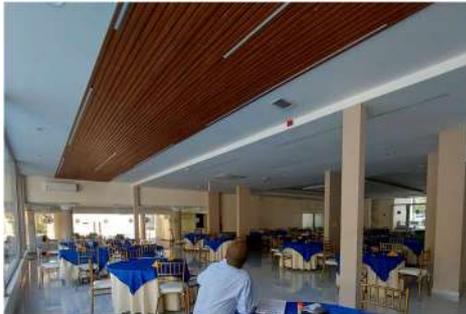
A55

En techo Fuente: Foto del soporte A54 de la planilla	Salón Principal cubierta nueva

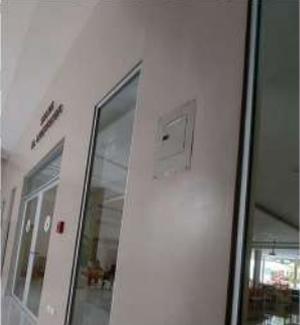
A56

Pasillo de salón Principal	Hall de ingreso al salón Principal

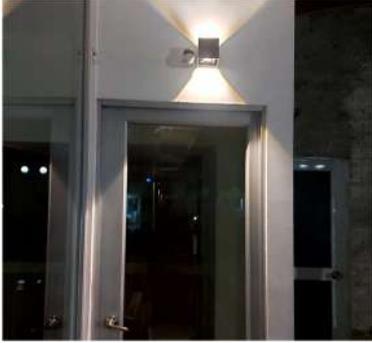
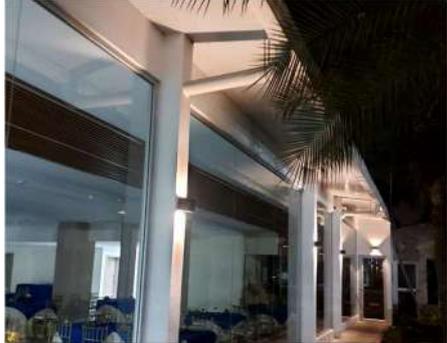
A57

Puerta posterior del salón Principal	Fachada posterior del salón Principal

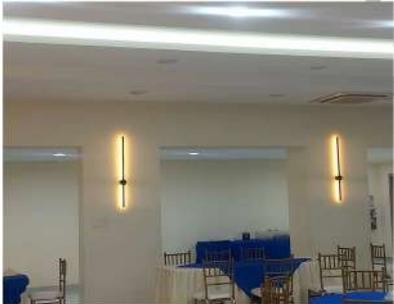
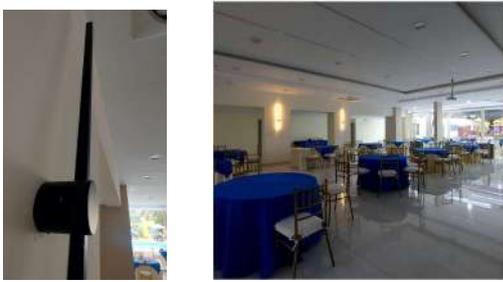
A58

Salón Principal	Salón Principal

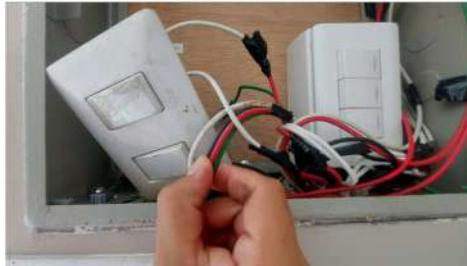
A59

Hall de ingreso salón Principal

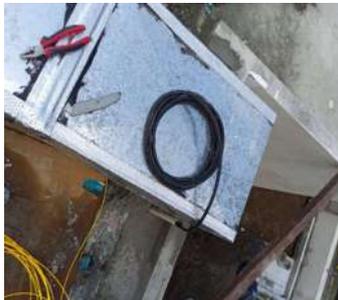
Se desconoce el sitio  
Fuente: Fotos del Soporte A60 de la planilla

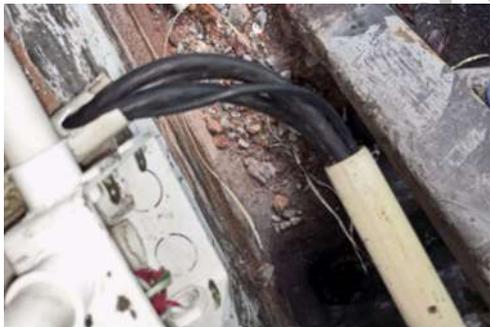
Se desconoce el sitio Fuente: Fotos del Soporte A61 de la planilla

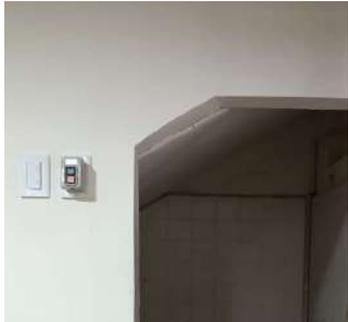
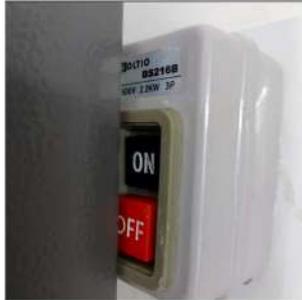
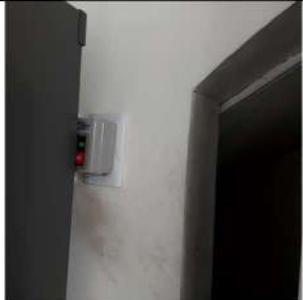
Cuarto de cocina salón Zen Fuente: Fotos del Soporte A62 de la Planilla	Cuarto de cocina salón Zen	Cuarto de cocina salón Zen

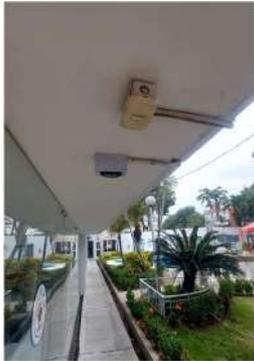
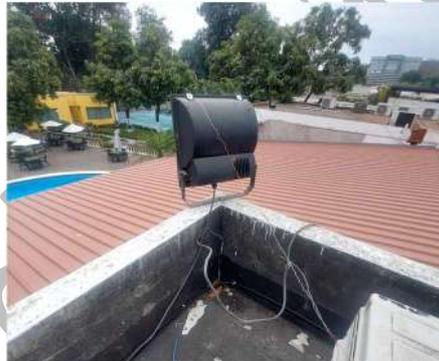
A64

Fachada del salón Zen (Mando de reflectores)	Cubierta exterior sobre el Teatro Toledo

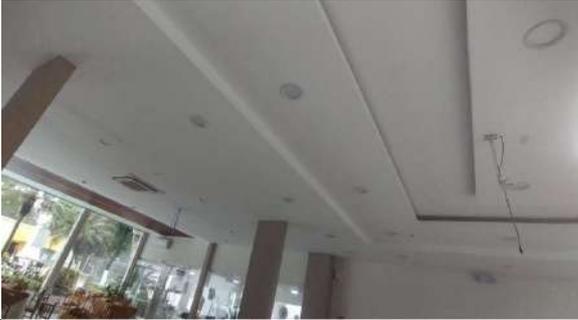
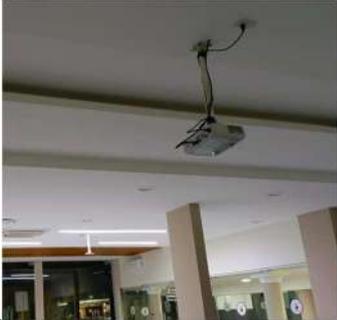
Salón Principal Fuente: Fotos del Soporte A66 de la Planilla	Salón Principal

- Se constata que la instalación de los puntos de HDMI se encuentra en el salón principal A67

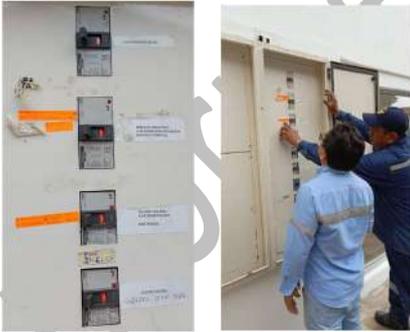
<b>Rubro A67.</b> Etiquetado de puntos eléctricos Fecha: 26 al 29 de Noviembre 2024

Tablero eléctrico principal exterior del salón Zen	Tablero eléctrico interior del Hall del salón principal

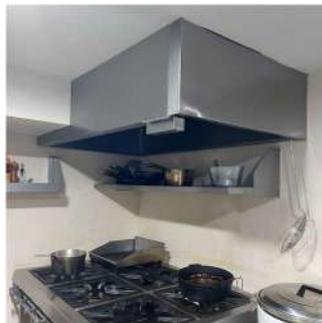
**Rubro A68.** Suministro y colocación de extractor de olores

Cocina del salón Zen

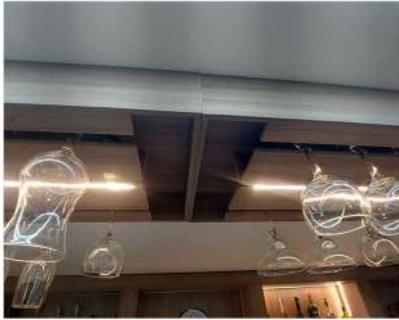
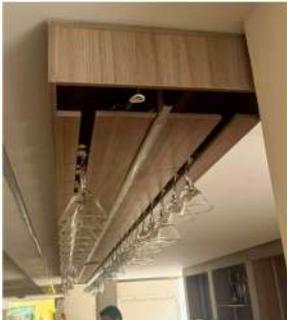
A73

Copero del Bar del salón Zen	Copero del Bar del salón Zen

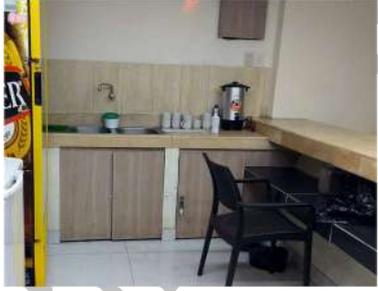
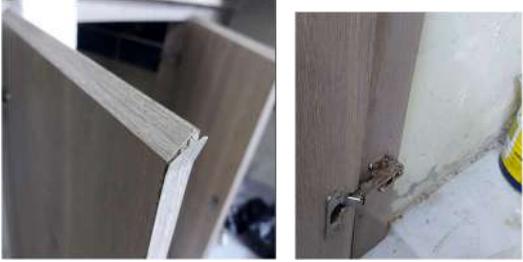
A75

Bar del salón Principal	Detalle de bisagras y puertas de bar salón principal

CANTIDAD				ESTADO ACTUAL				ESTADO DE VERIFICACIÓN		
Cumple	X	No cumple		Bueno	Regular	X	Malo	Si	X	No

- Se constata que las puertas están en mal estado presentan descuadre y desgaste en los filos de los cantos sumado la oxidación de sus bisagras.
- La calidad de las bisagras se tendría que verificar ya que es un corto tiempo para demostrar oxidación

- Se recomienda que tiene que hacer un mantenimiento preventivo y si fuera necesario correctivo para evitar el daño futuro
- Se puede sugerir cambiar los filos de las puertas por canto duro.

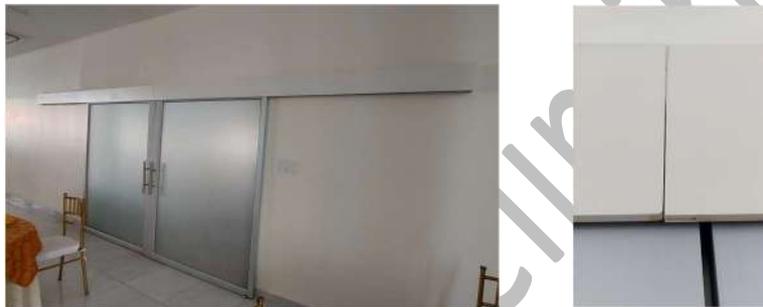
A76

Puerta corrediza entre salón Zen y salón Principal

CANTIDAD				ESTADO ACTUAL				ESTADO DE VERIFICACIÓN		
Cumple	X	No cumple		Bueno	Regular	X	Malo	Si	X	No

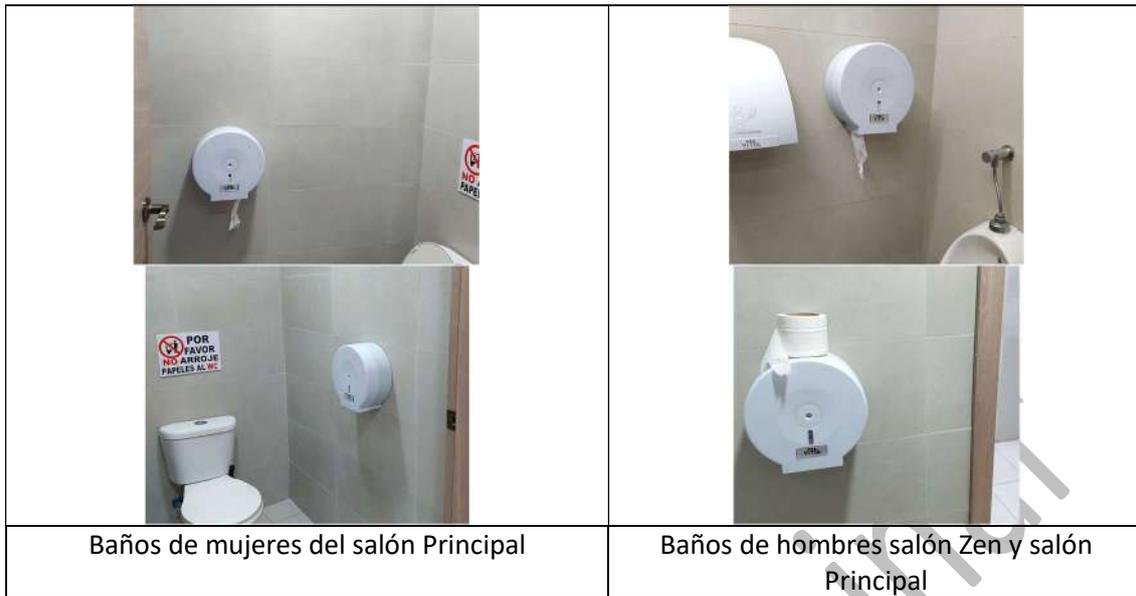
<b>Rubro A77.</b> Suministro y colocación de dispensadores de papel higiénico	
Fecha: 26 al 29 de Noviembre 2024

CANTIDAD				ESTADO ACTUAL				ESTADO DE VERIFICACIÓN		
Cumple	X	No cumple		Bueno	Regular	X	Malo	Si	X	No

- Se constata según el anexo A77 las papeleras 2, 3, 4, 5 y 6 están en buen estado y funcionando, pero la 1 presenta el daño que no se cierra bien

- Dar mantenimiento o sustituir la unidad si el daño es de fabrica

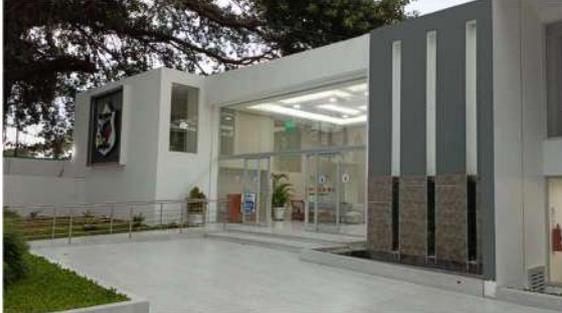
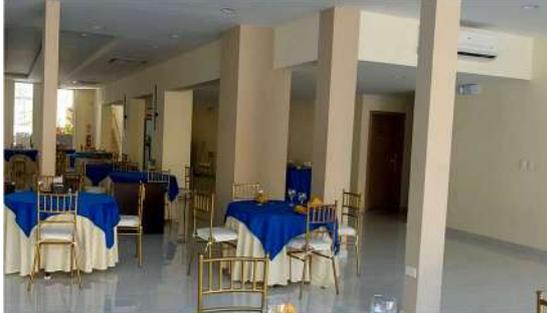
A79

Fachada frontal Salón Principal	Pared interior del pasillo salón Principal

CANTIDAD				ESTADO ACTUAL				ESTADO DE VERIFICACIÓN			
Cumple	X	No cumple		Bueno	X	Regular	Malo	Si	X	No

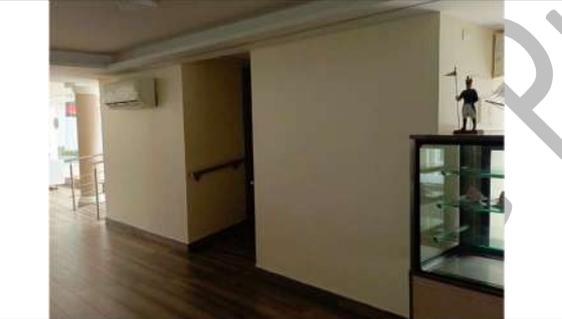
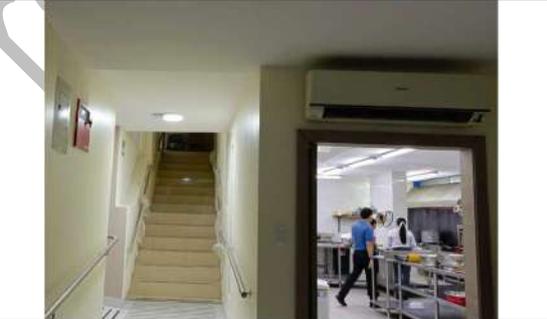
Paredes Interiores de baños salón Zen	Paredes Interiores de cocina salón principal

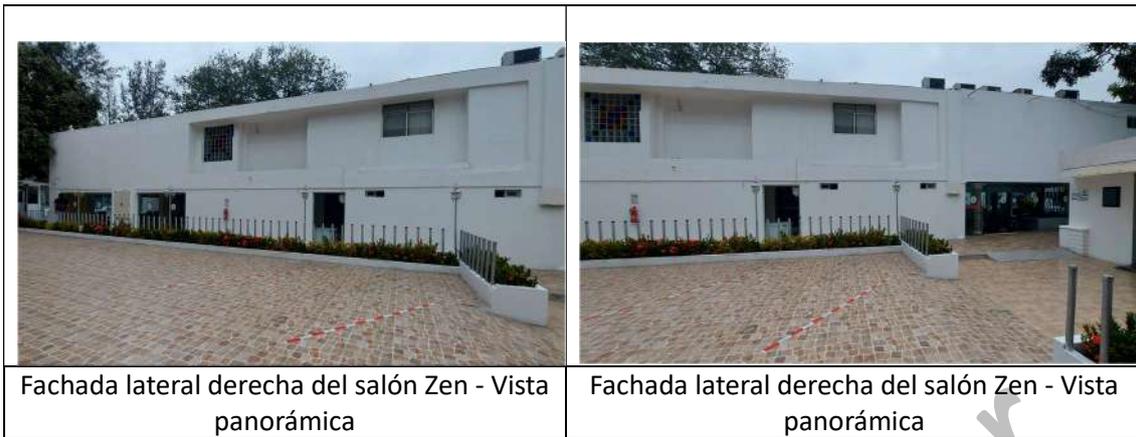
**Rubro A80.** Mantenimiento de pared exterior  
Fecha: 26 al 29 de Noviembre 2024

CANTIDAD				ESTADO ACTUAL				ESTADO DE VERIFICACIÓN		
Cumple	x	No cumple		Bueno	Regular	X	Malo	Si	x	No

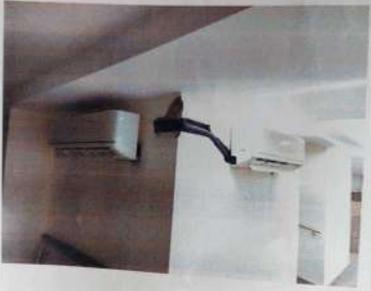
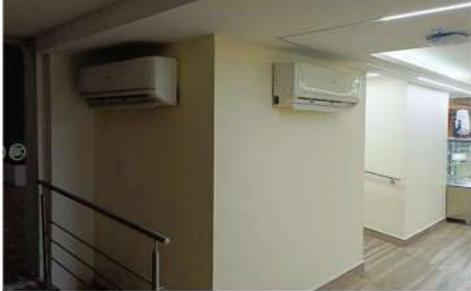
Tubería de aire acondicionado en salón Zen Fuente: Fotos del Soporte A81 de la planilla 4	Tubería de aire acondicionado en salón Zen

CANTIDAD				ESTADO ACTUAL				ESTADO DE VERIFICACIÓN		
Cumple	X	No cumple		Bueno	X	Regular	Malo	Si	No	X

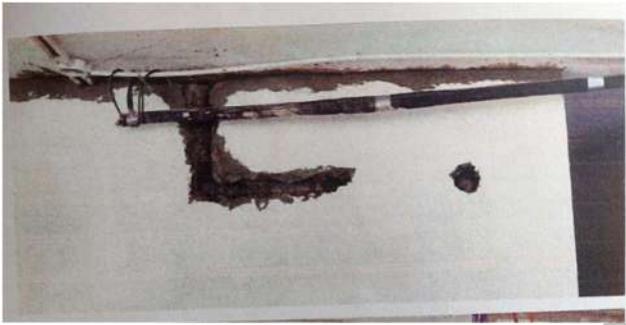
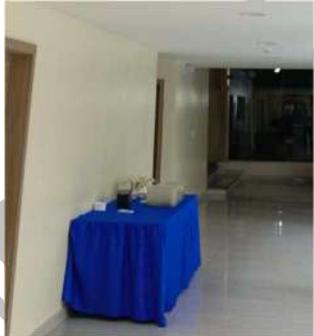
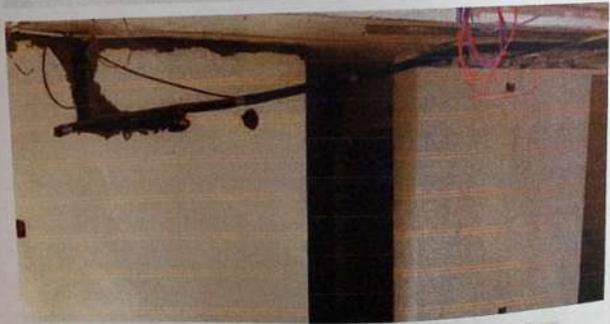
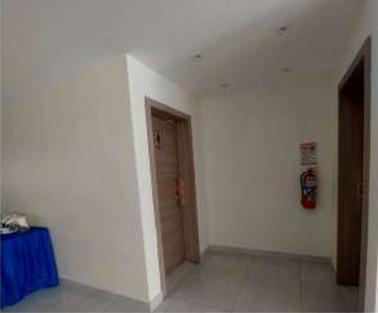
A82

<p>Accesorios en salón Principal Fuente: Fotos del Soporte A81 de la planilla 4</p>	<p>Accesorios en salón Principal</p>

CANTIDAD			ESTADO ACTUAL				ESTADO DE VERIFICACIÓN		
Cumple	X	No cumple	Bueno	X	Regular	Malo	Si	No	X

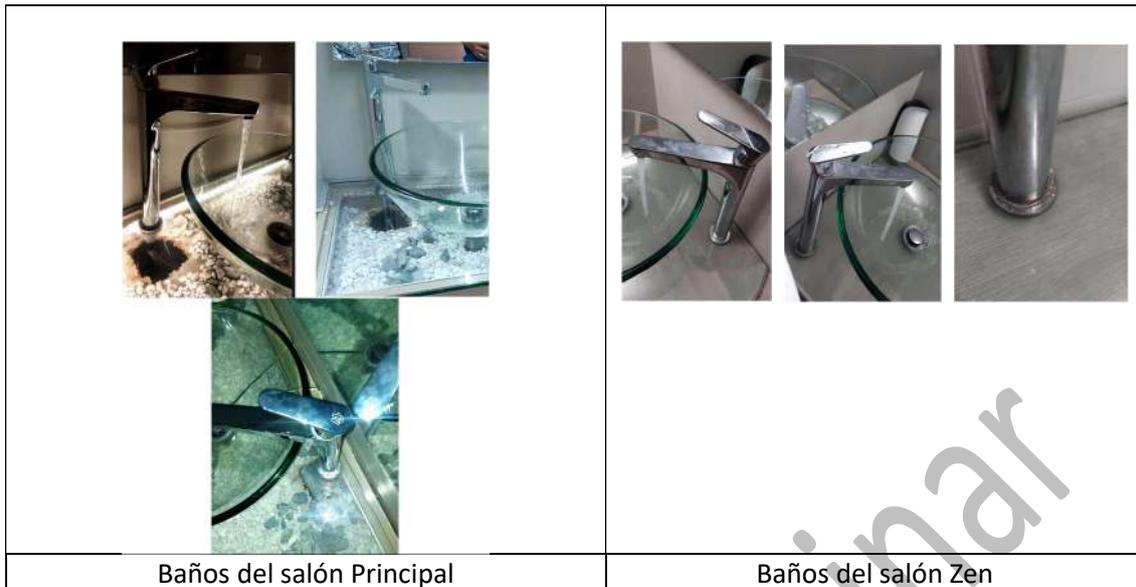
<p><b>Rubro A83. Suministro y colocación de llaves altas de lavamanos</b> Fecha: 26 al 29 de Noviembre 2024</p>
---

CANTIDAD				ESTADO ACTUAL				ESTADO DE VERIFICACIÓN		
Cumple	X	No cumple		Bueno	Regular	X	Malo	Si	X	No

- Se recomienda realizar trabajos preventivos para evitar daños en los muebles a futuro.  
A84

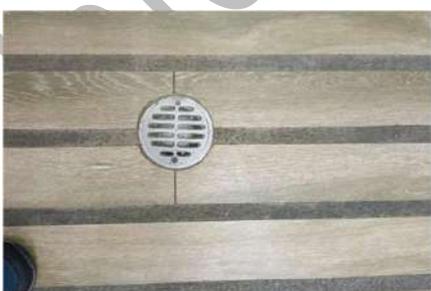
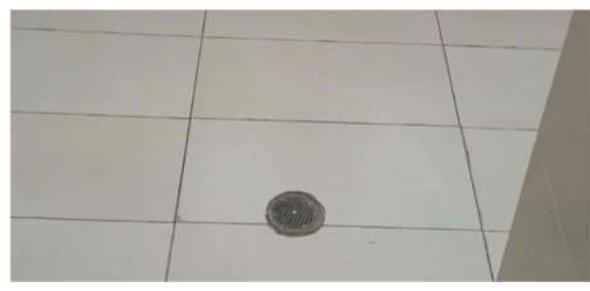
Baños del salón Zen	Baños del salón Principal

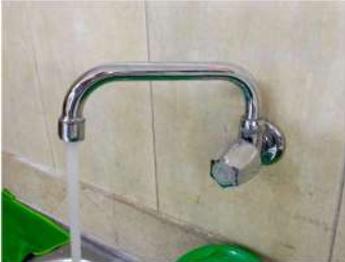
A85

Bar del salón Principal	Cocina del salón Zen

CANTIDAD			ESTADO ACTUAL				ESTADO DE VERIFICACIÓN				
Cumple	X	No cumple	Bueno	X	Regular		Malo		Si	X	No

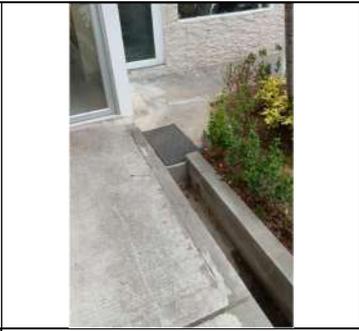
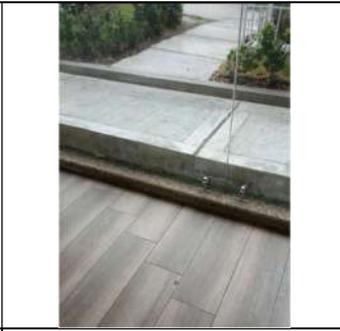
Patio posterior del salón Principal y Zen	Patio posterior del salón Principal y Zen	Patio posterior del salón Principal y Zen

CANTIDAD				ESTADO ACTUAL				ESTADO DE VERIFICACIÓN			
Cumple	X	No cumple		Bueno	X	Regular	Malo	Si	X	No	X

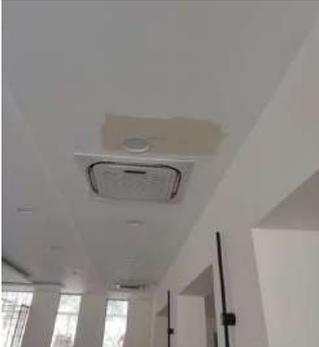
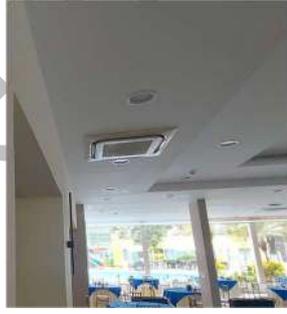
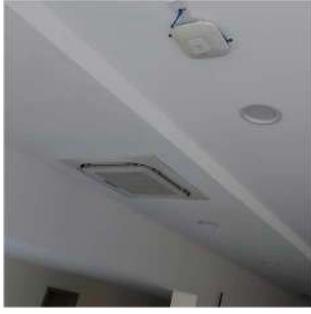
Salón Principal Fuente: Fotos del Soporte A87 de la planilla	Salón Principal

CANTIDAD				ESTADO ACTUAL				ESTADO DE VERIFICACIÓN			
Cumple		No cumple		Bueno	X	Regular	Malo	Si		No	X

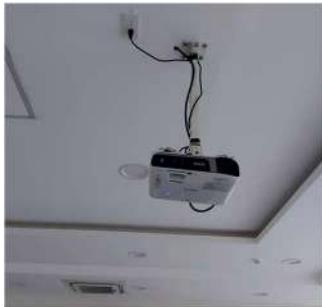
A88

Salón Principal	Salón Principal

CANTIDAD			ESTADO ACTUAL				ESTADO DE VERIFICACIÓN		
Cumple	X	No cumple	Bueno	X	Regular	Malo	Si	X	No

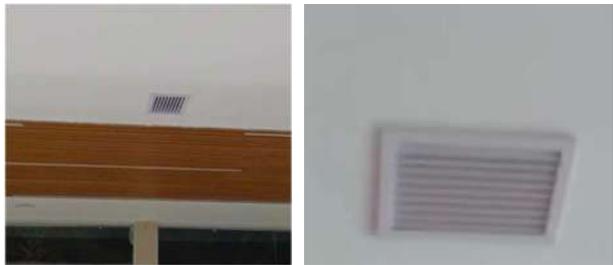
Salón Principal Fuente: Fotos del Soporte A89 de la Planilla	Salón Zen

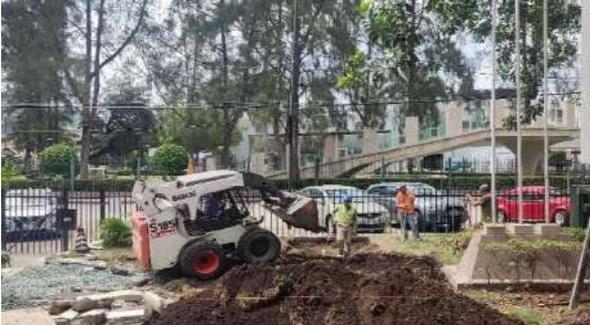
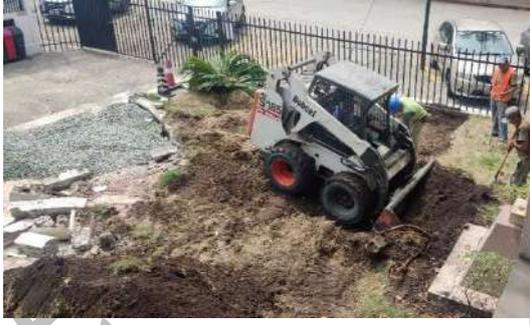
Retiro frontal del salón Principal y Zen Fuente: Fotos del Soporte A90 de la planilla	Retiro frontal del salón Principal y Zen Fuente: Fotos del Soporte A90 de la planilla

CANTIDAD			ESTADO ACTUAL					ESTADO DE VERIFICACIÓN				
Cumple		No cumple	Bueno	X	Regular		Malo		Si		No	X
